Monitorização topográfica e geofísica:  
**Recuperação e reabilitação  
de áreas desertificadas e de  
escombeiras existentes no  
vale do Côa /  
CANADA DO INFERNO**

(Canada do Inferno, Vila Nova de Foz Côa, Guarda,  
Portugal)

**Relatório intercalar**

- Relatório intercalar do projecto de Monitorização topográfica e geofísica:  
Recuperação e reabilitação de áreas desertificadas e de escombeiras existentes no  
vale do Côa / CANADA DO INFERNO (Canada do Inferno, Vila Nova de Foz Côa,  
Guarda, Portugal).

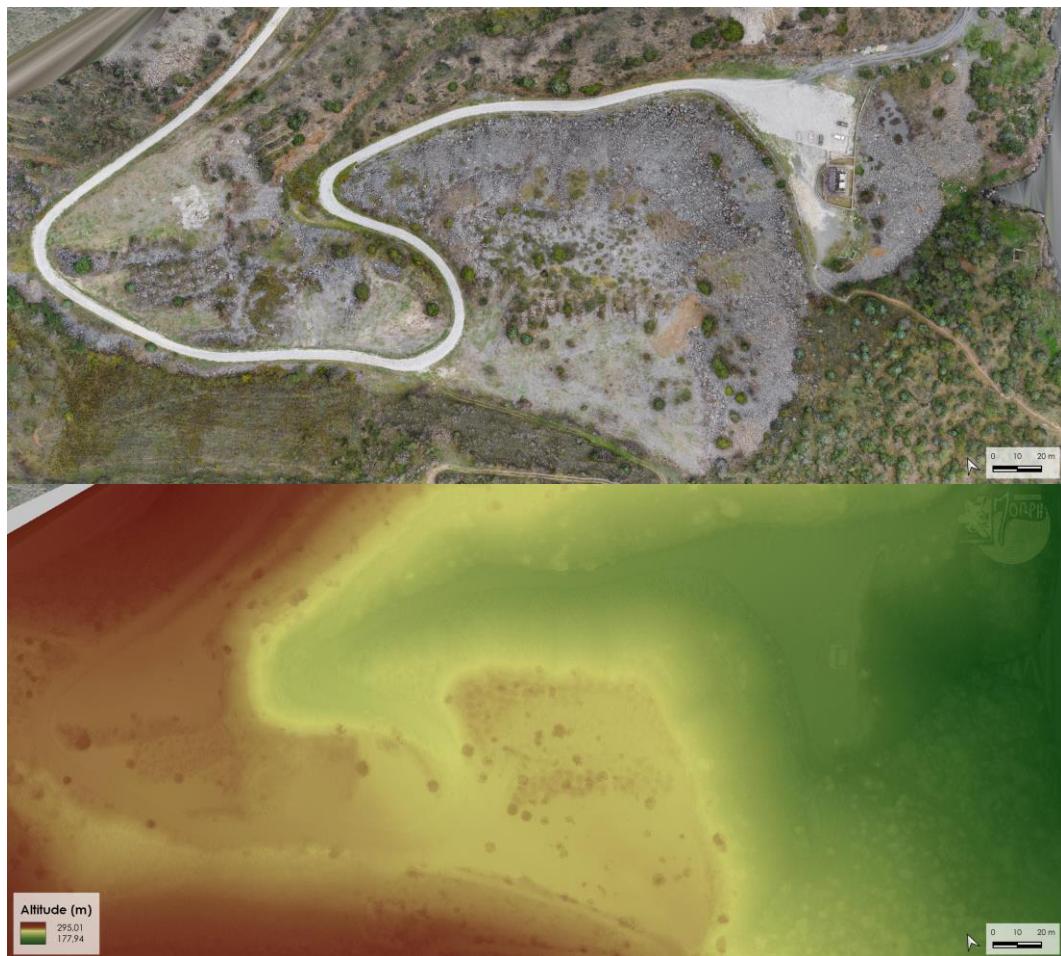
**Fig. 1:** Ortoimagem e modelo digital de superfície (MDS) da área da escombreira (18/10/2023).

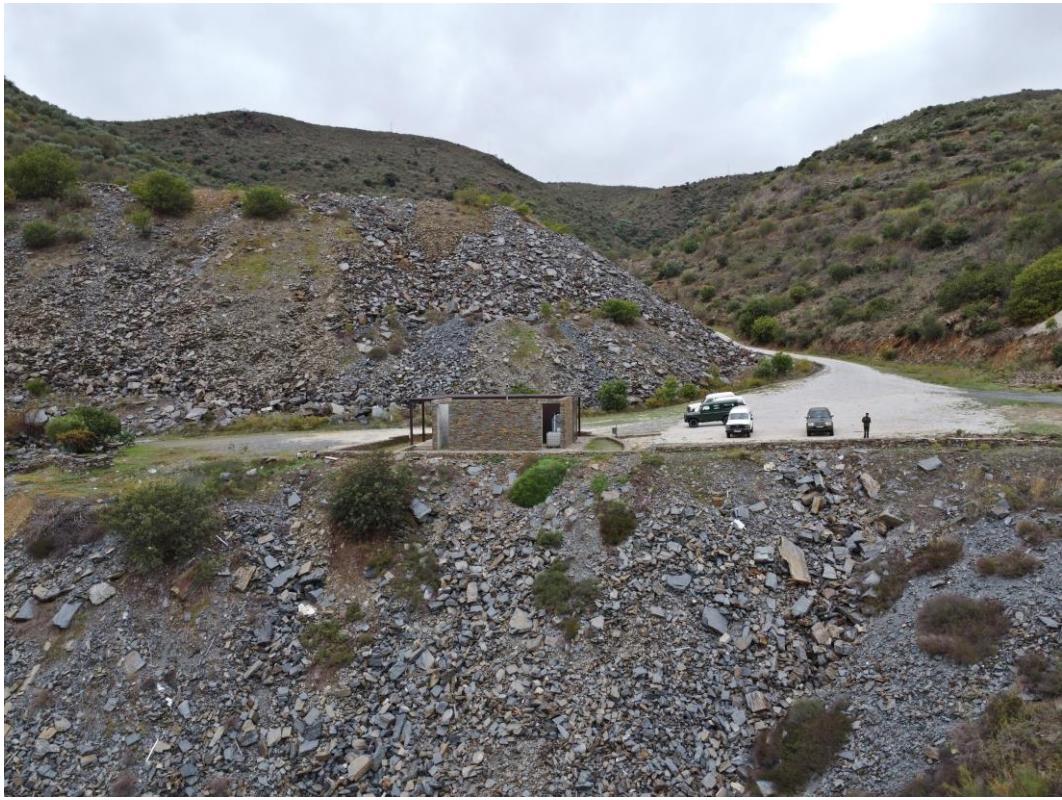
**Fig. 2:** Fotografia aérea de parte da escombreira a ser monitorizada (18/10/2023).

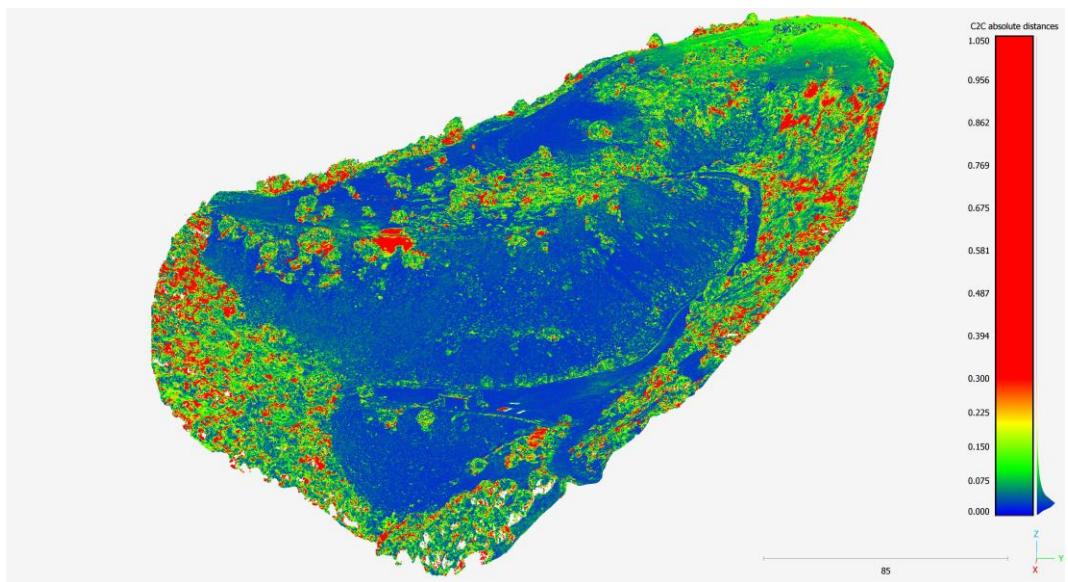
As alterações geométricas observadas de maior destaque são correspondentes à vegetação na zona envolvente e ao erro inerente da inspecção (**Fig. 5**).

**Fig. 5:** Inspecção C2C entre 12/09/2023 e 18/10/2023.

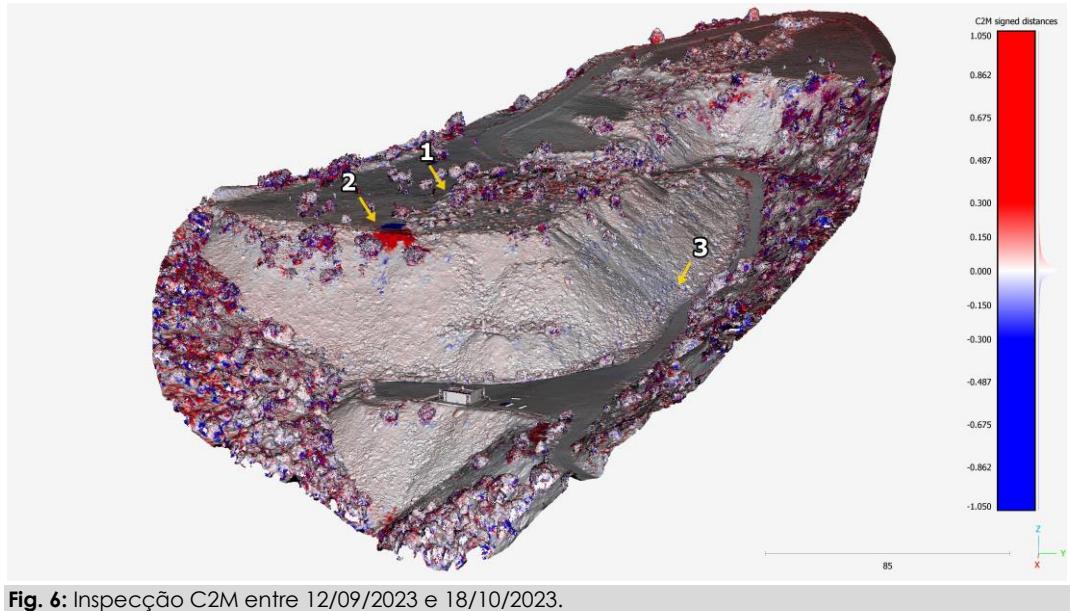
No entanto, durante este período de monitorização, observamos o desmonte mecânico de duas áreas de depósitos de solo e de material rochoso (e deposição na face do talude), e a movimentação descendente de um bloco no talude da escombreira (**Fig. 6**).

**Fig. 6:** Inspecção C2M entre 12/09/2023 e 18/10/2023.

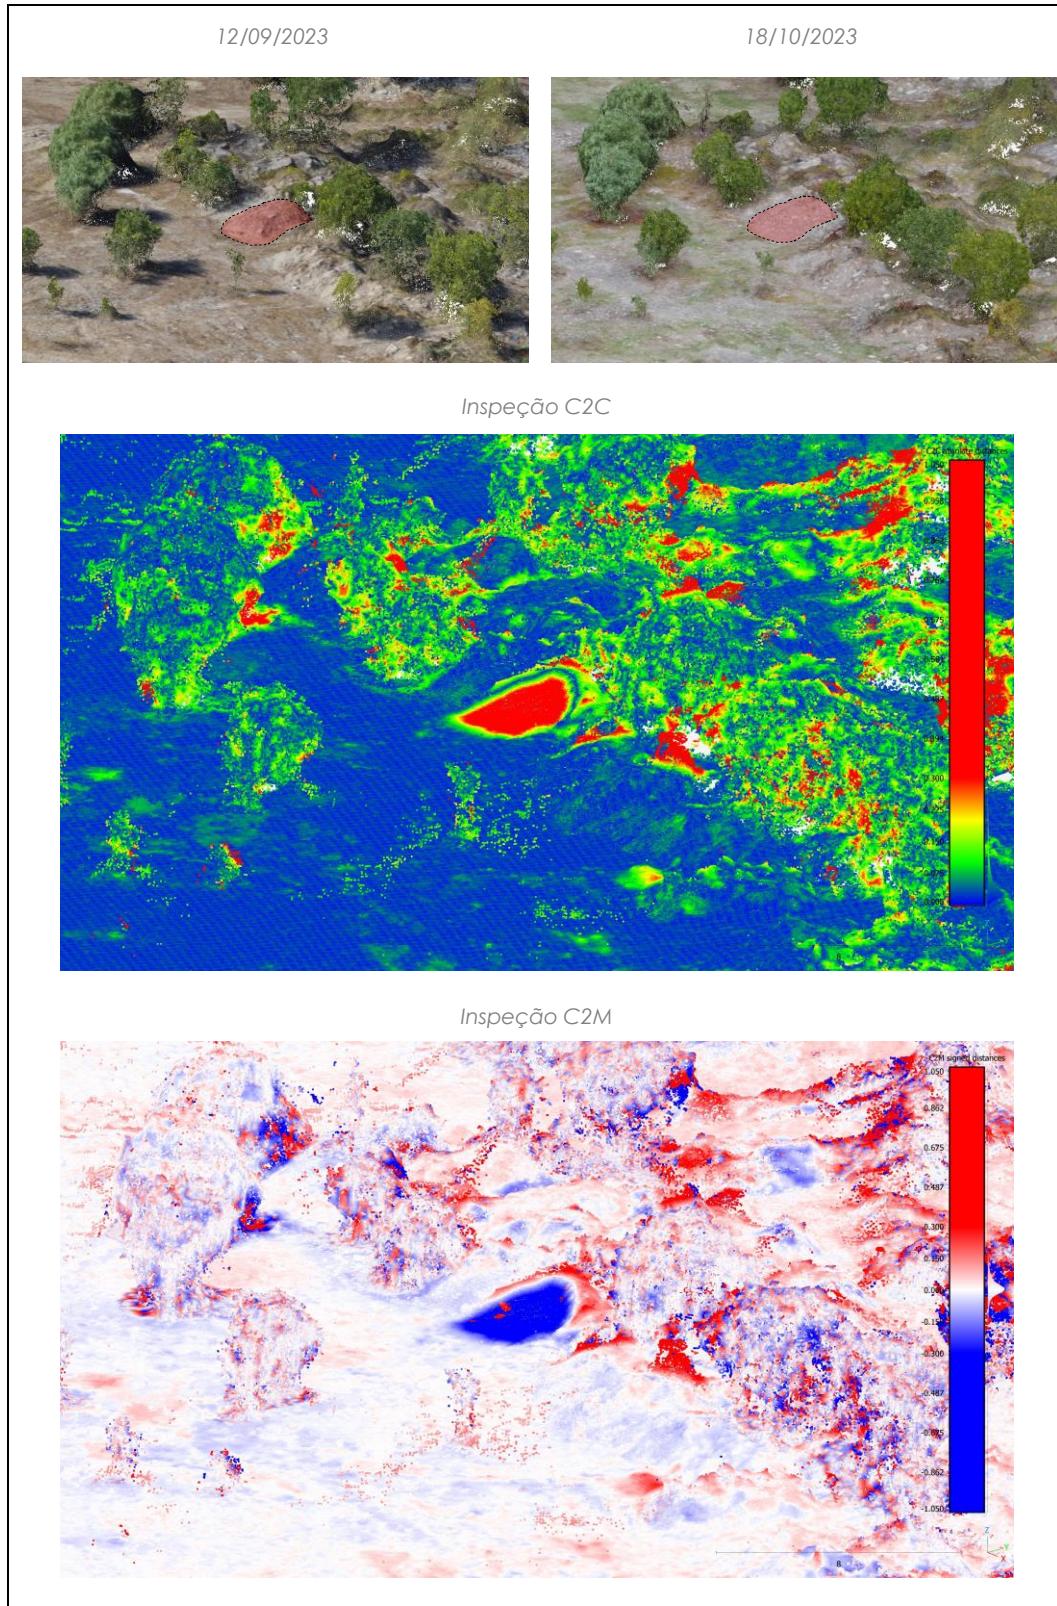
### **Alteração nº. 1:**

Trabalhos de terraplanagem/remoção de material terroso no topo da escombreira (área bastante evidente a azul na inspeção C2M). Não havendo evidência da sua deposição circundante, presume-se a sua deposição na área indicada na Alteração nº. 2, juntamente com o material lá pré-existente.

**Fig. 7:** Esquema de imagens representativas dos trabalhos de terraplanagem no topo da escombreira.

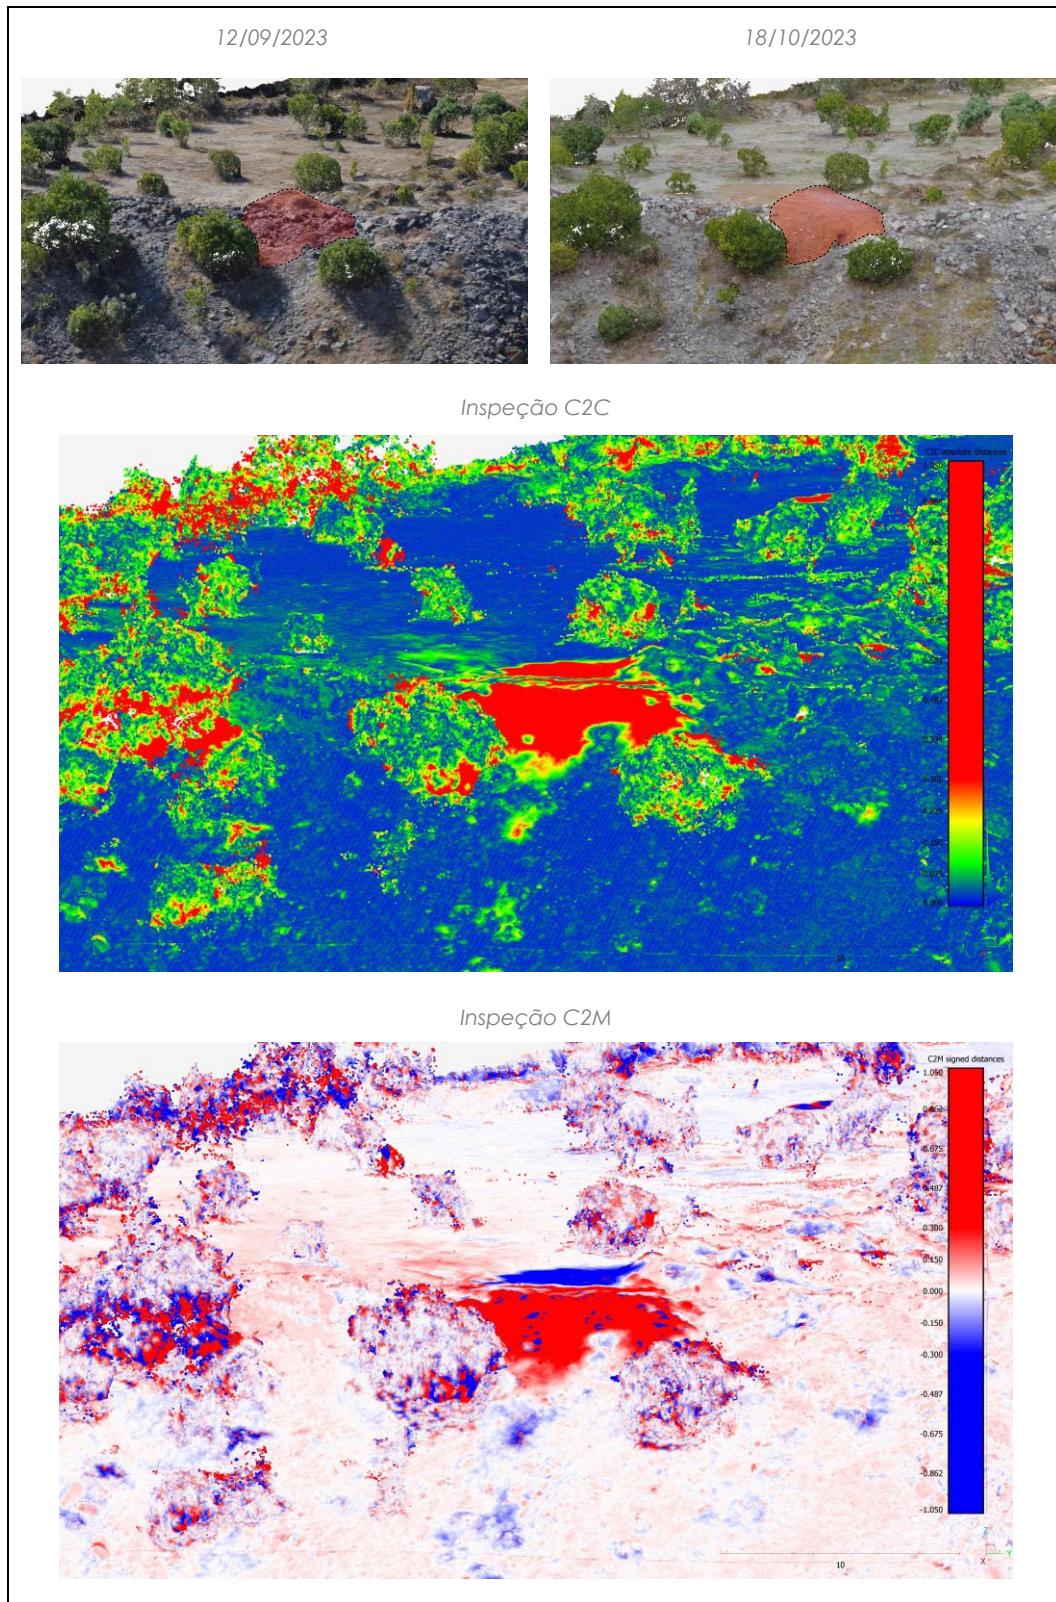
### Alteração nº. 2:

Trabalhos de terraplanagem no topo da escombreira principal. Na inspeção C2M evidencia-se, a azul, a remoção de material no topo e consequente deposição, a vermelho, sobre a face do talude.

**Fig. 8:** Esquema de imagens representativas dos trabalhos de terraplanagem no topo da escombreira.

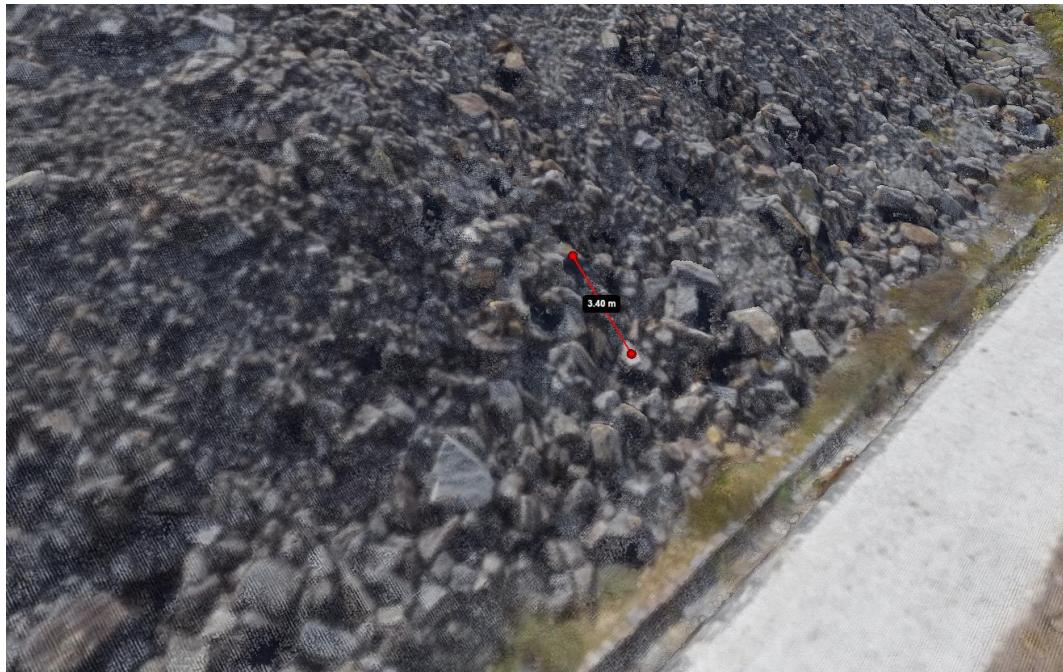
Movimento descendente em aproximadamente 3,4 metros de um bloco com cerca de 90×60 cm, no talude principal junto ao caminho de acesso.

**Fig. 9:** Sobreposição de nuvens de pontos, com a indicação da distância do movimento do bloco em linha reta.

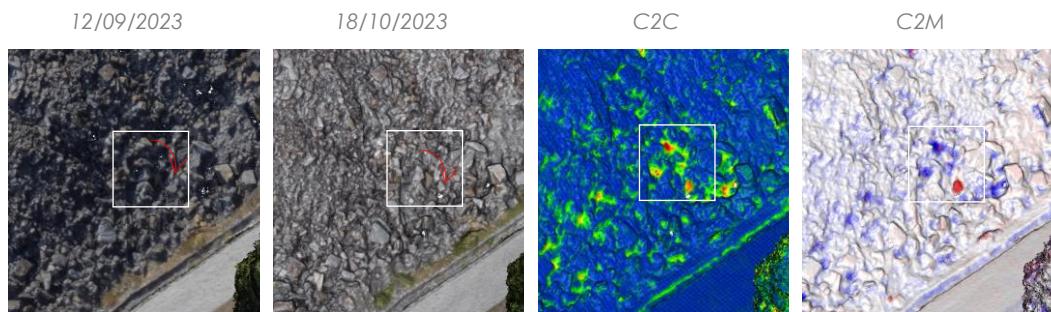
**Fig. 10:** Esquema de imagens representativas de movimento de bloco na face do talude.
