Monitorização topográfica e geofísica:
**Recuperação e reabilitação
de áreas desertificadas e de
escombreiras existentes no
vale do Côa /
CANADA DO INFERNO**
(Canada do Inferno, Vila Nova de Foz Côa, Guarda,
Portugal)

Relatório intercalar

- Relatório intercalar do projecto de Monitorização topográfica e geofísica: Recuperação e reabilitação de áreas desertificadas e de escombreyras existentes no vale do Côa / CANADA DO INFERNO (Canada do Inferno, Vila Nova de Foz Côa, Guarda, Portugal).

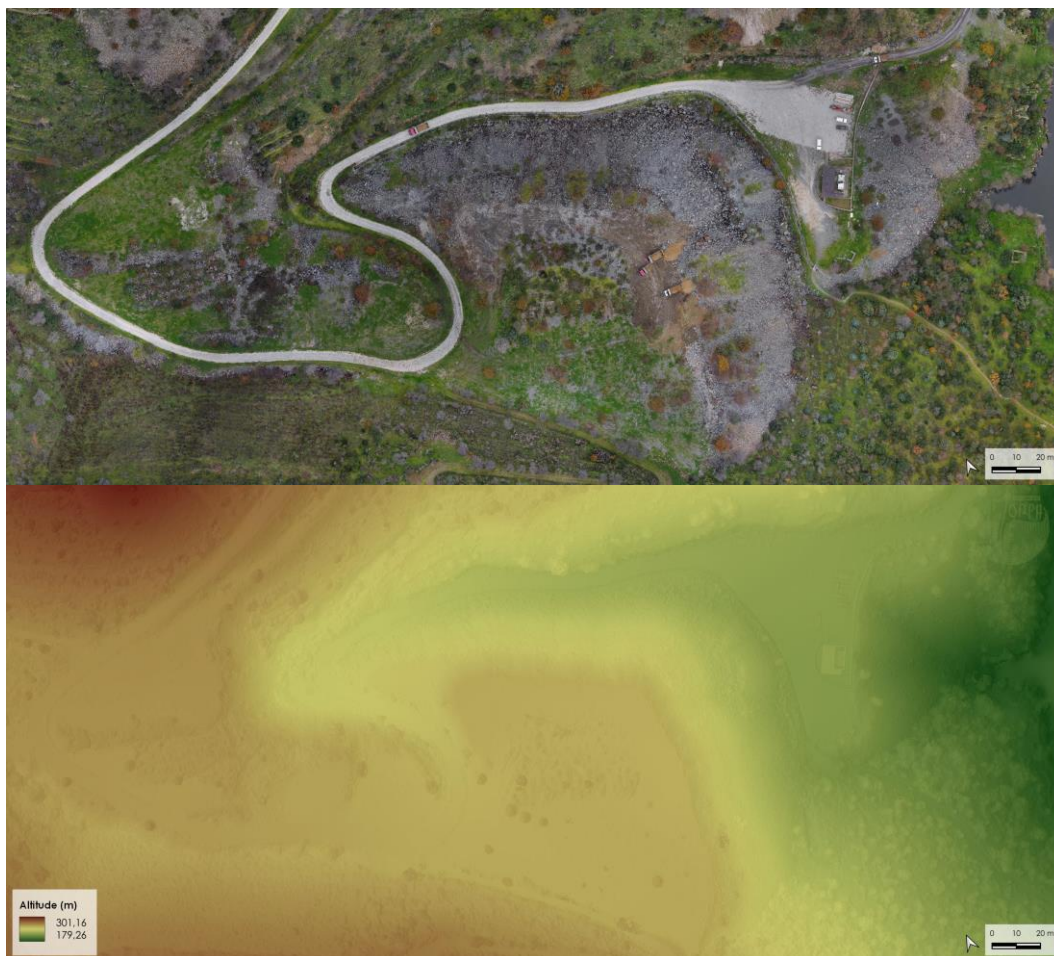
Fig. 1: Ortoimagem e modelo digital de superfície (MDS) da área da escombreira (20/12/2023).

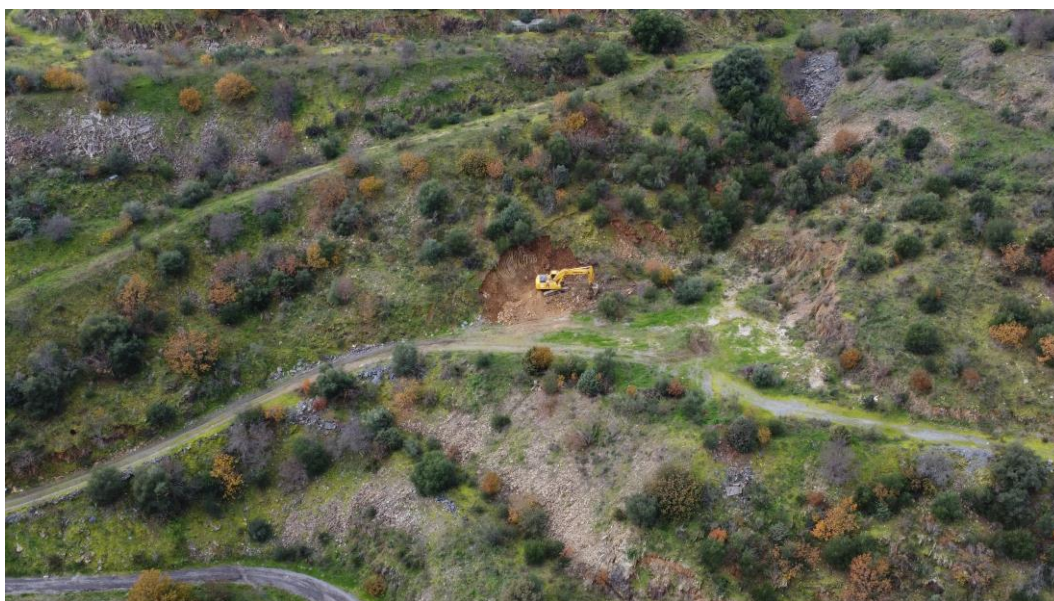
Simultaneamente à execução do trabalho de aerofotogrametria, encontrava-se já a decorrer os trabalhos de terraplanagem e estabilização no topo da escombreira principal, assistindo-se à deposição de sedimentos e material terroso nos taludes, extraídos nas imediações (**Fig. 2, Fig. 3 Fig. 4**).

Fig. 2: Extração de material para cobrir a escombreira (20/12/2023).

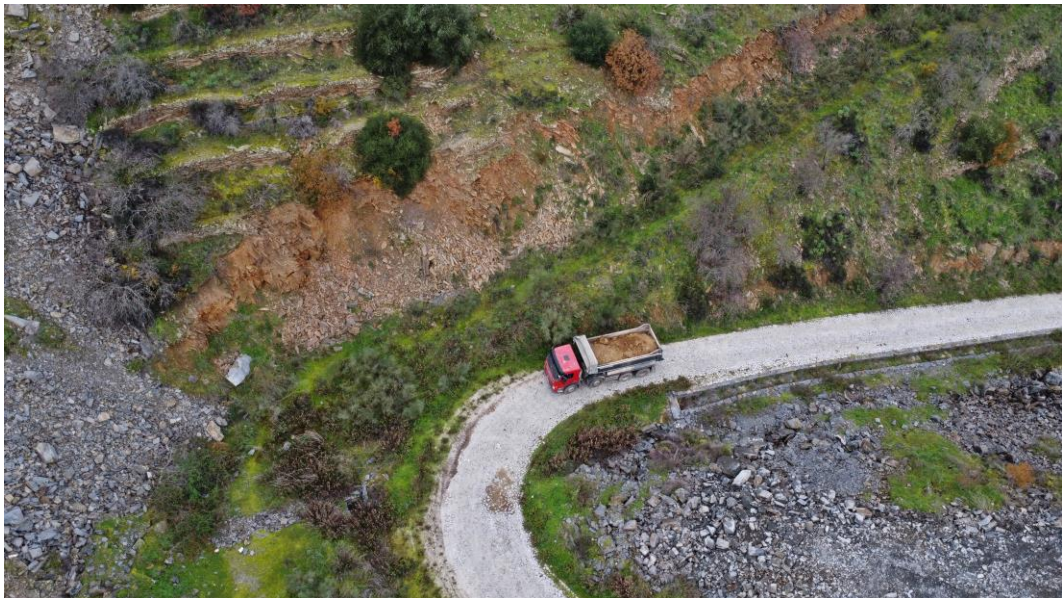
Fig. 3: Transporte do material (20/12/2023).

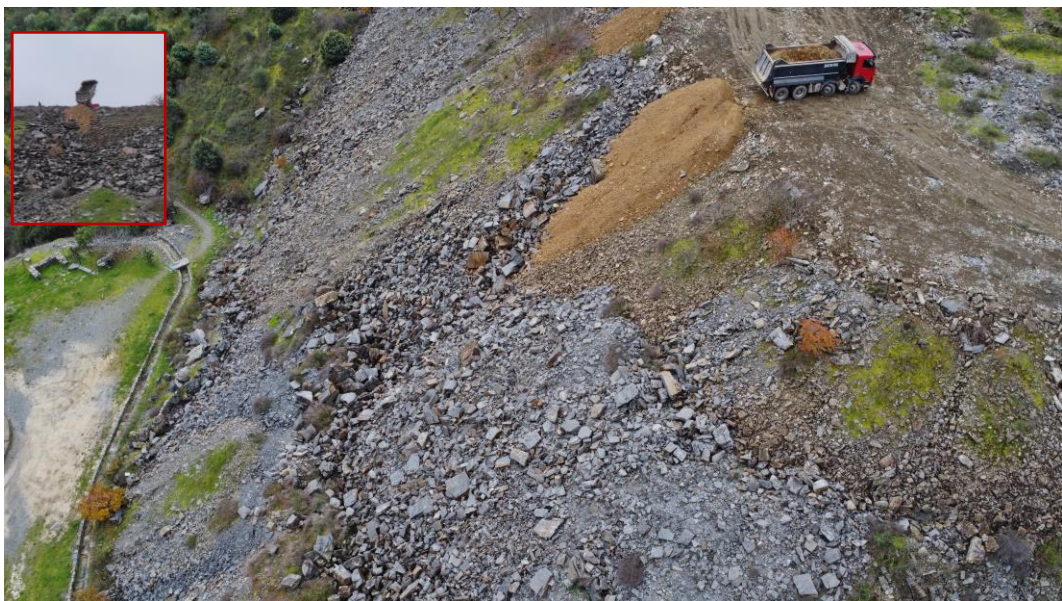
Fig. 4: Deposição do material na face do talude (20/12/2023).

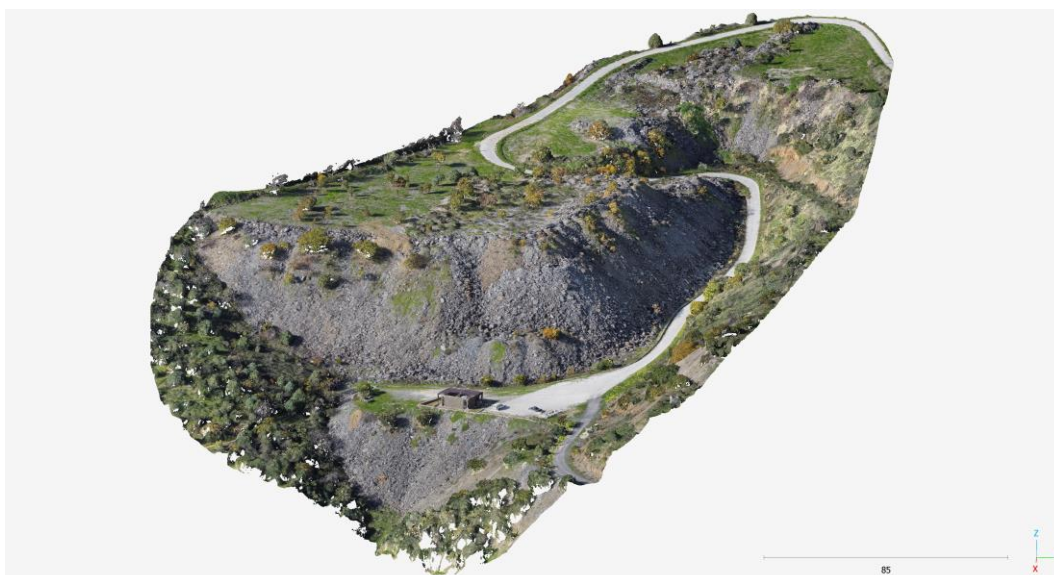
Fig. 5: Área de inspeção no dia 22/11/2023.

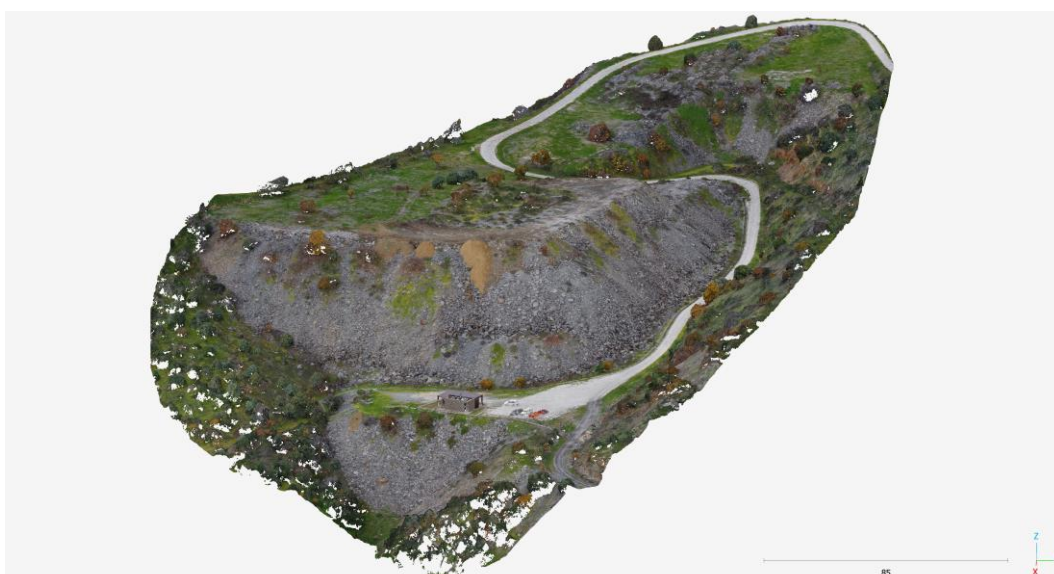
Fig. 6: Área de inspeção no dia 20/12/2023.

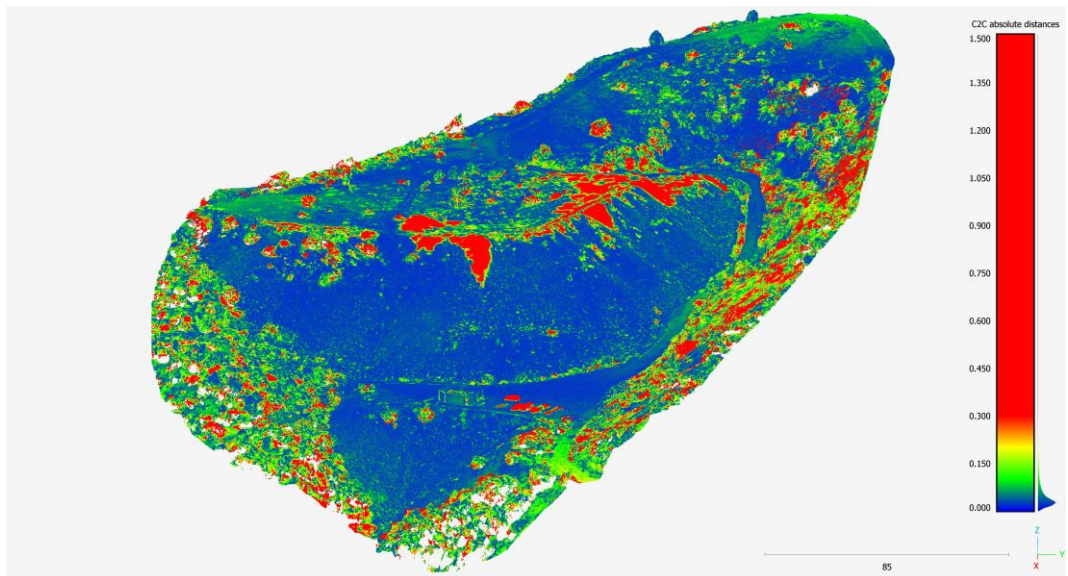
Das alterações geométricas registadas entre 22/11/2023 (**Fig. 5**) e 20/12/2023 (**Fig. 6**) verificam-se as transformações da vegetação na zona envolvente e o erro inerente da inspeção, notando que as alterações de maior relevância serão de origem iminentemente antrópica (**Fig. 7 e Fig. 8**).

Dada a realização dos trabalhos de terraplanagem e estabilização da escombreira, foram detectadas alterações topográficas significativas relativamente ao movimento de materiais, desobstrução de superfícies e limpeza de vegetação. Foram, ainda, detetadas quedas de blocos de maior amplitude, mas presumivelmente relacionadas com os trabalhos decorrentes.

Fig. 7: Inspeção C2C entre 22/11/2023 e 20/12/2023.

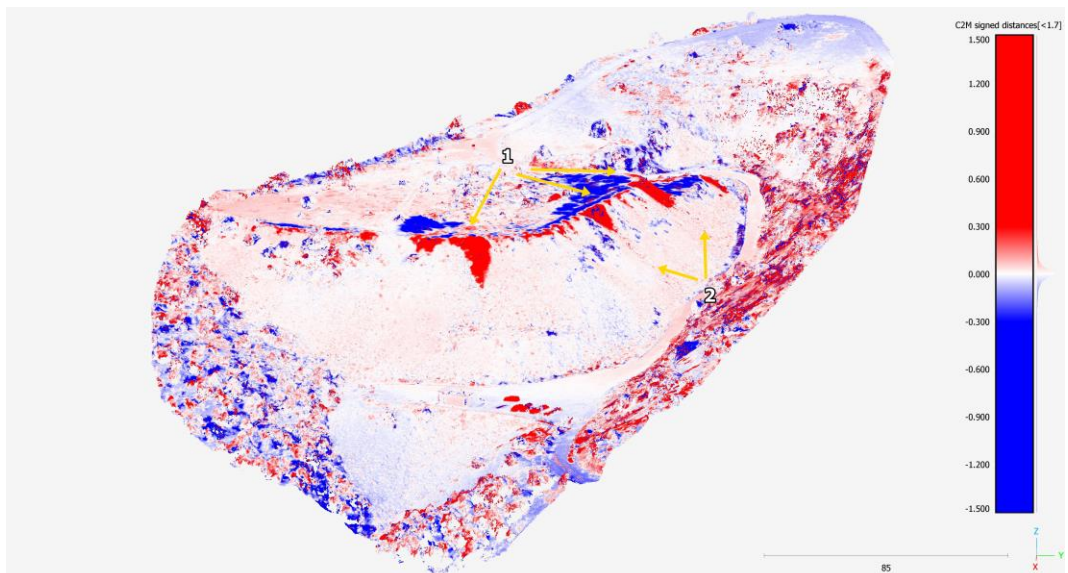
Fig. 8: Inspeção C2M entre 22/11/2023 e 20/12/2023.

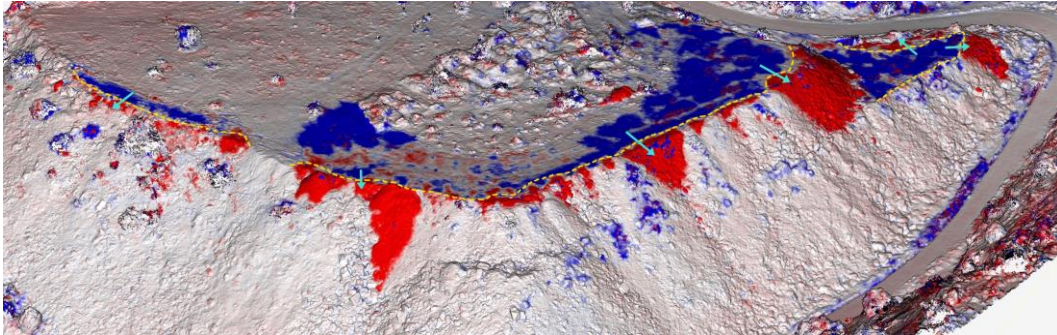
Alterações associadas à terraplanagem, limpeza de vegetação e movimentação do material que se encontrava na superfície para a face do talude, na escombreira principal (Fig. 9 e Fig. 10).

Fig. 9: Inspeção C2M demonstrando, a azul, a remoção de material e, a vermelho, a sua deposição na face da escombreira.

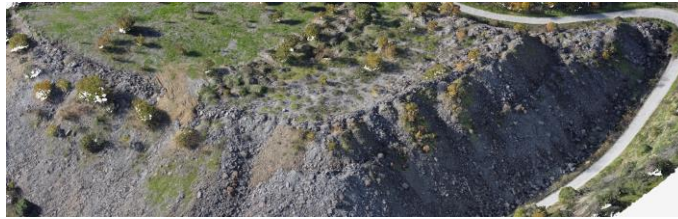
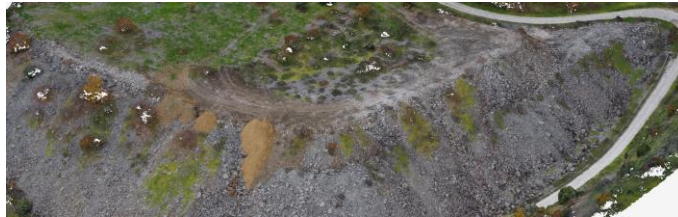
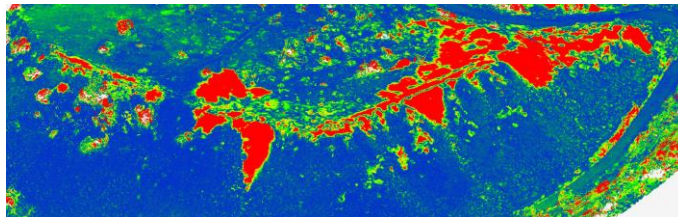
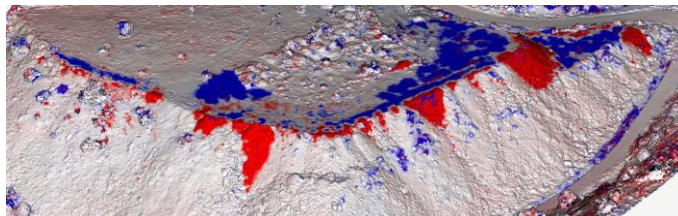
Fig. 10: Esquema de imagens representativas dos trabalhos de terraplanagem e desobstrução da superfície no topo da escombreira.

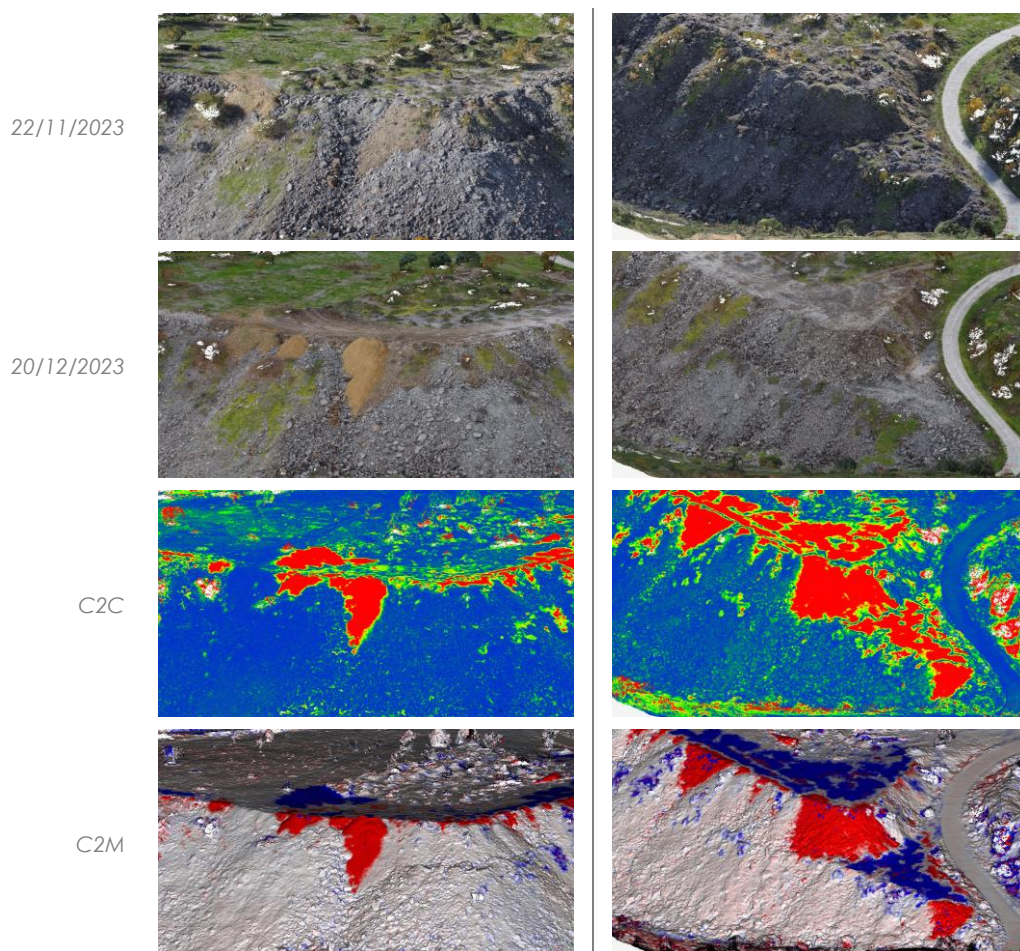
Pormenor das áreas de maior notoriedade onde se verificaram os efeitos dos trabalhos de terraplanagem e deposição de material na face do talude (**Fig. 11**).

Fig. 11: Esquema de imagens representativas dos trabalhos de terraplanagem no topo da escombreira.

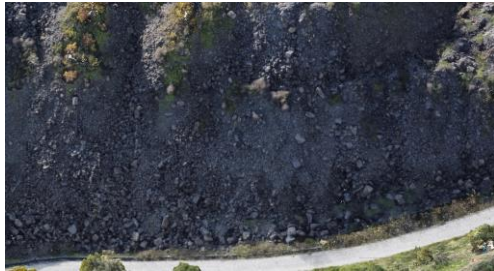
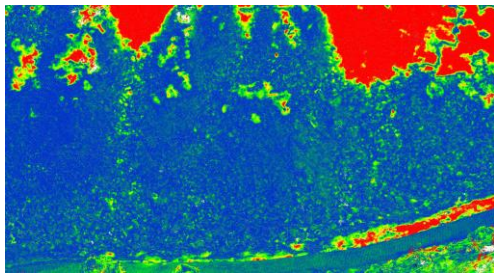
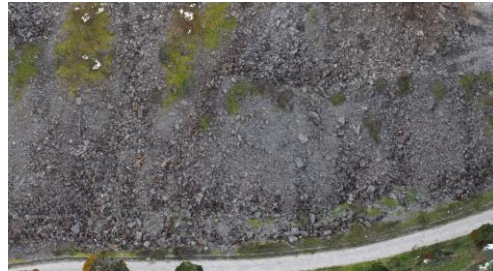
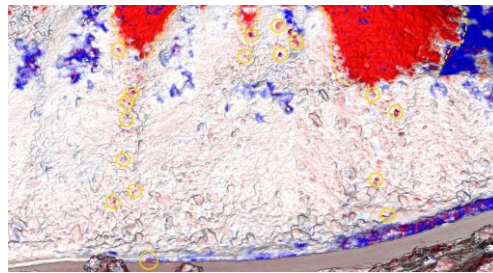
Queda de blocos (<1 m) que rolam sobre a face dos taludes, consequência dos trabalhos de deposição de material na superfície inclinada (**Fig. 12**).

Fig. 12: Esquema de imagens representativas da queda de blocos consequentes dos trabalhos em execução.
