Monitorização topográfica e geofísica:
**Recuperação e reabilitação
de áreas desertificadas e de
escombeiras existentes no
vale do Côa /
CANADA DO INFERNO**

(Canada do Inferno, Vila Nova de Foz Côa, Guarda,
Portugal)

Relatório intercalar

- Relatório intercalar do projecto de Monitorização topográfica e geofísica:
Recuperação e reabilitação de áreas desertificadas e de escombeiras existentes no
vale do Côa / CANADA DO INFERNO (Canada do Inferno, Vila Nova de Foz Côa,
Guarda, Portugal).

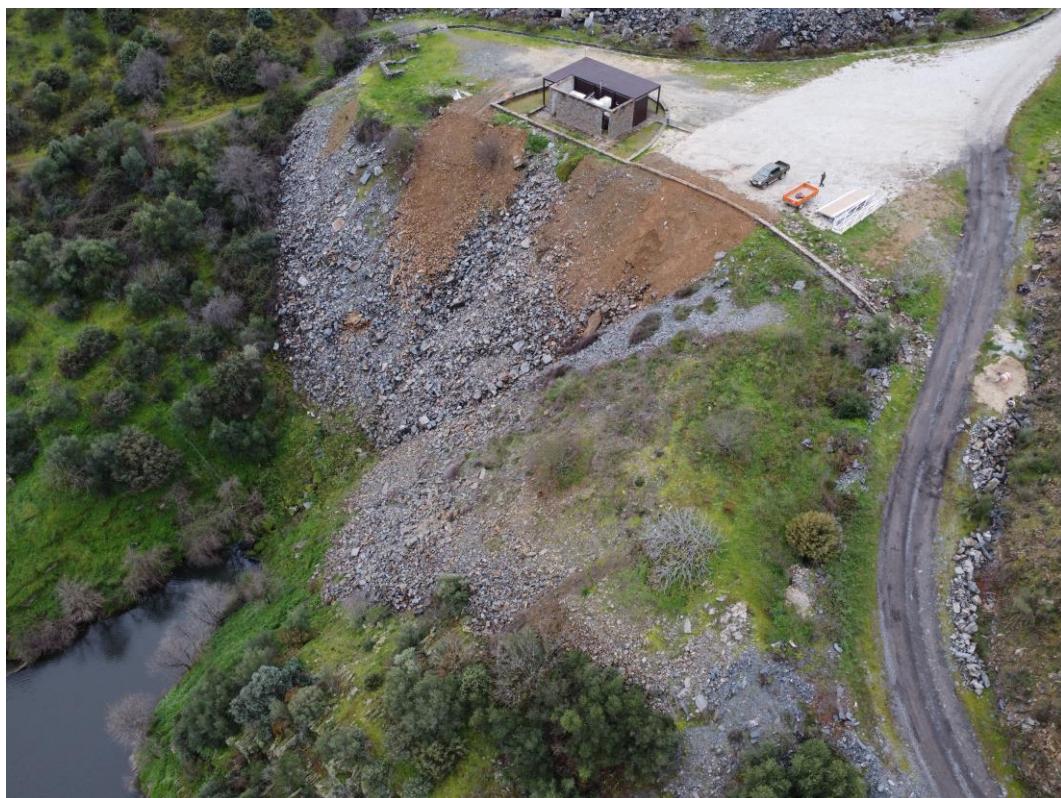
Fig. 2: Escombreira após deposição de materiais (09/01/2024).

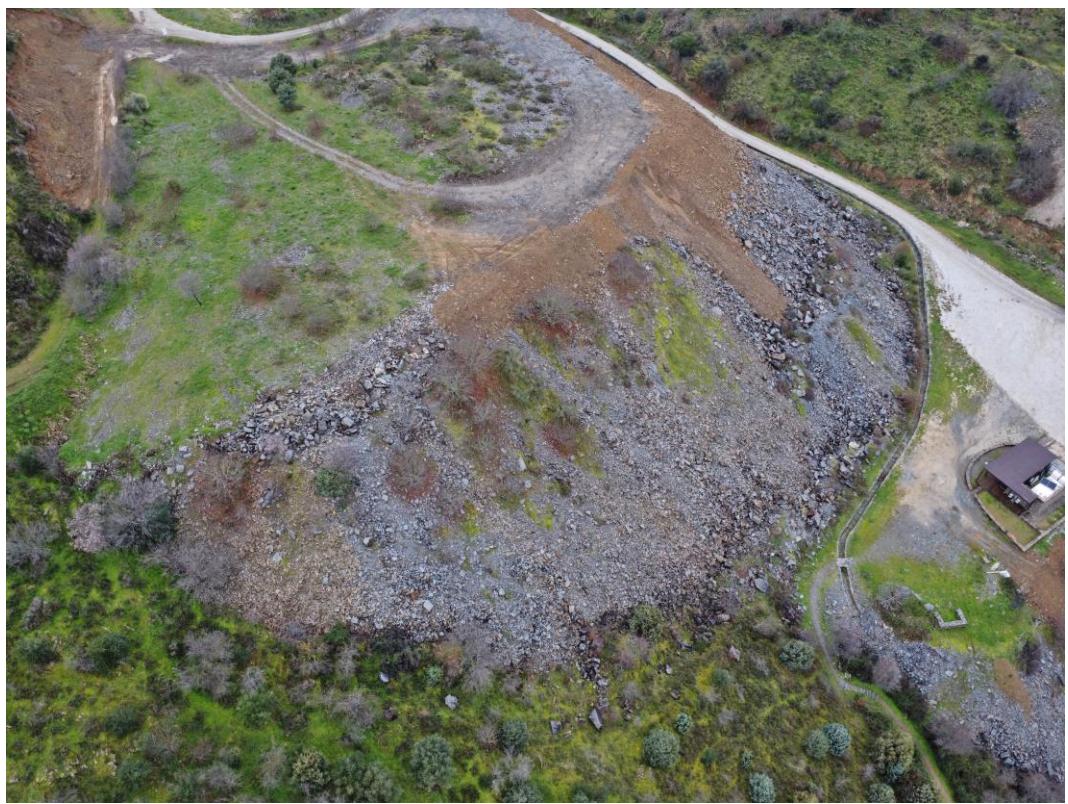
Fig. 3: Escombeira após deposição de materiais (09/01/2024).

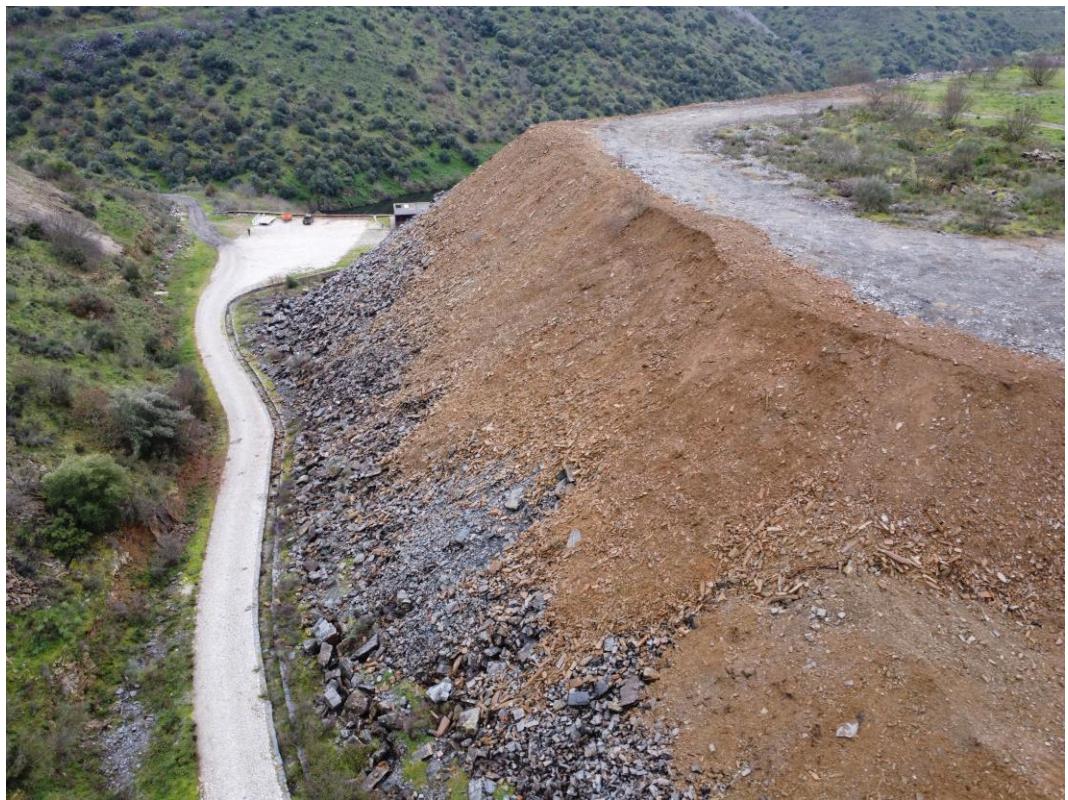
Fig. 4: Escombeira após deposição de materiais (09/01/2024).

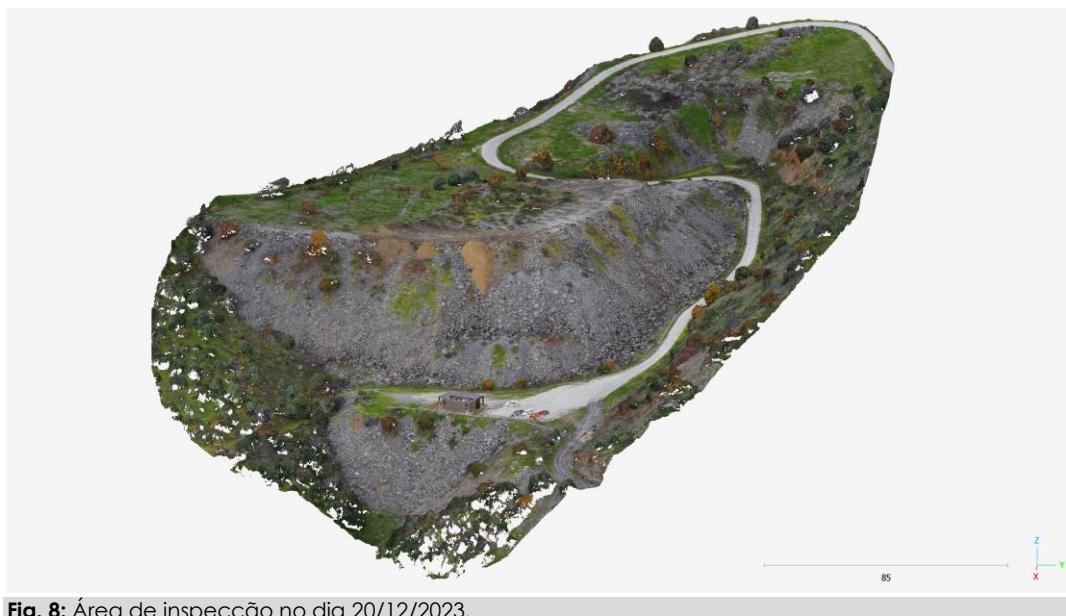
Fig. 8: Área de inspecção no dia 20/12/2023.

Das alterações geométricas registadas entre 20/12/2023 (**Fig. 8**) e 09/01/2024 (**Fig. 9**) verificam-se as transformações da vegetação na zona envolvente e o erro inerente da inspecção, notando que as alterações de maior relevância serão de origem iminentemente antrópica (**Fig. 10** e **Fig. 11**).

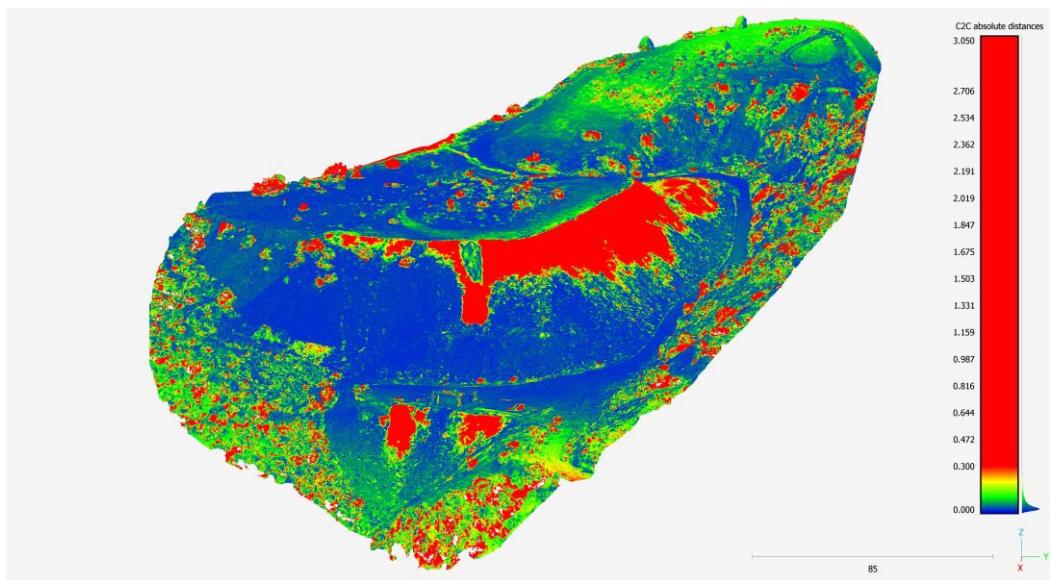
Dada a realização dos trabalhos de terraplanagem e estabilização da escombreira, foram detectadas alterações topográficas significativas relativamente ao movimento de materiais e essencialmente à sua deposição. Foi, ainda, detetada a escorrência de material terroso que se havia depositado, bem como de blocos de dimensões consideráveis que acabam a rolar ao longo do talude.

Fig. 10: Inspecção C2C entre 20/12/2023 e 09/01/2024.

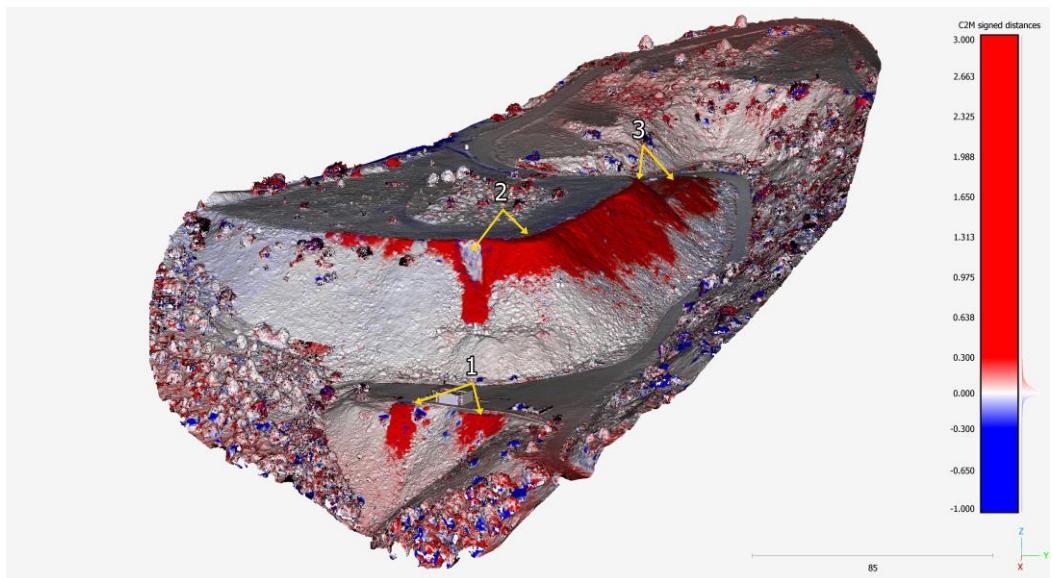
Fig. 11: Inspecção C2M entre 20/12/2023 e 09/01/2024.

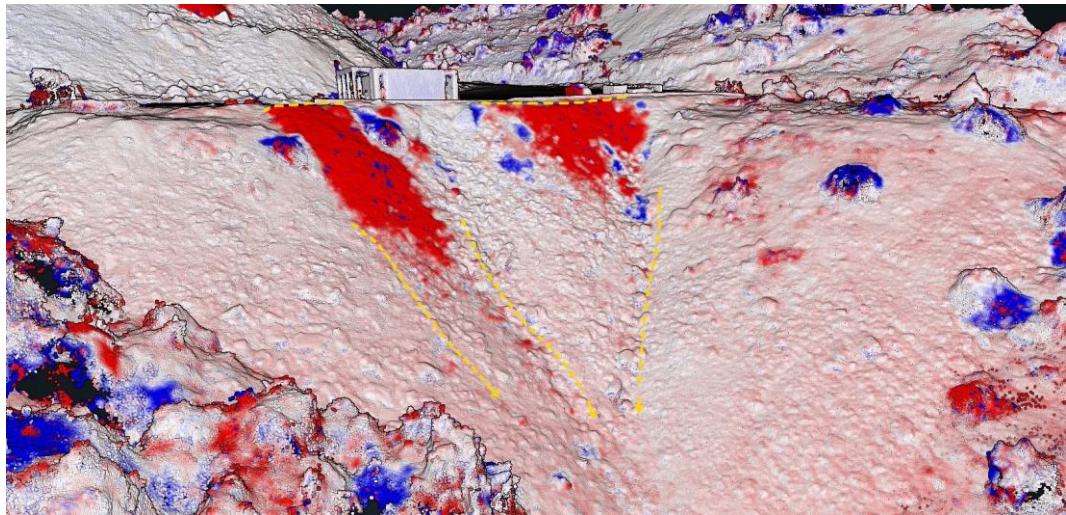
Alterações associadas à deposição de sedimentos e de material terroso no talude da escombreira inferior, e a sua escorrência ao longo da sua face (**Fig. 12** e **Fig. 13**).

Fig. 12: Inspecção C2M demonstrando, a vermelho, a deposição de sedimentos na face da escombreira, e a indicando das trajetórias da sua escorrência, a amarelo.

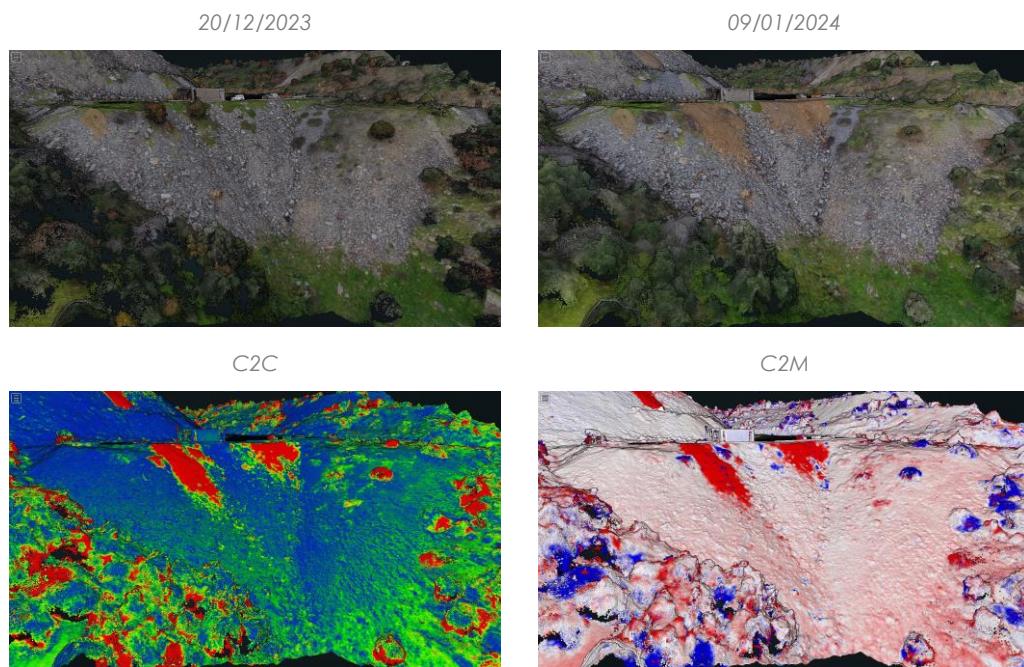
Fig. 13: Esquema de imagens representativas das alterações detectadas.

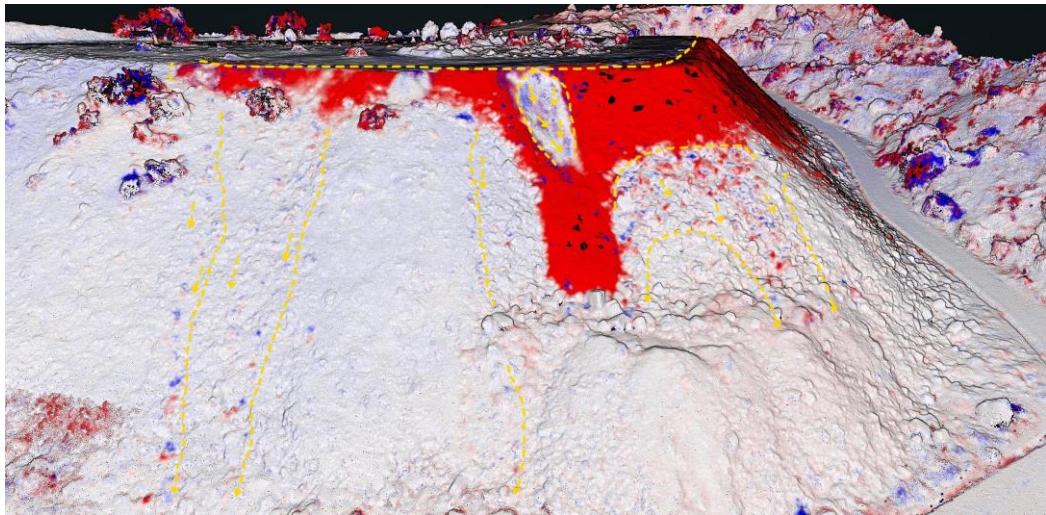
Alterações associadas à deposição de sedimentos e de material terroso no talude da escombreira principal, e a sua escorrência ao longo da sua face (Fig. 14 e Fig. 15).

Fig. 14: Inspecção C2M demonstrando, a vermelho, a deposição de sedimentos na face da escombreira, e a indicando das trajetórias da sua escorrência, a amarelo.

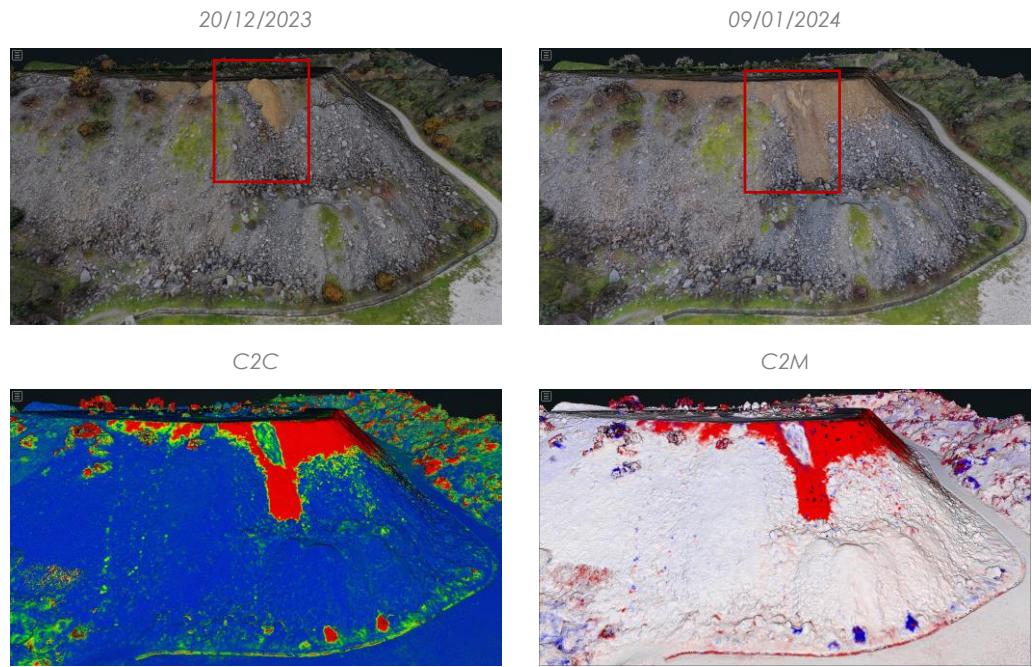
Fig. 15: Esquema de imagens representativas das alterações detectadas.

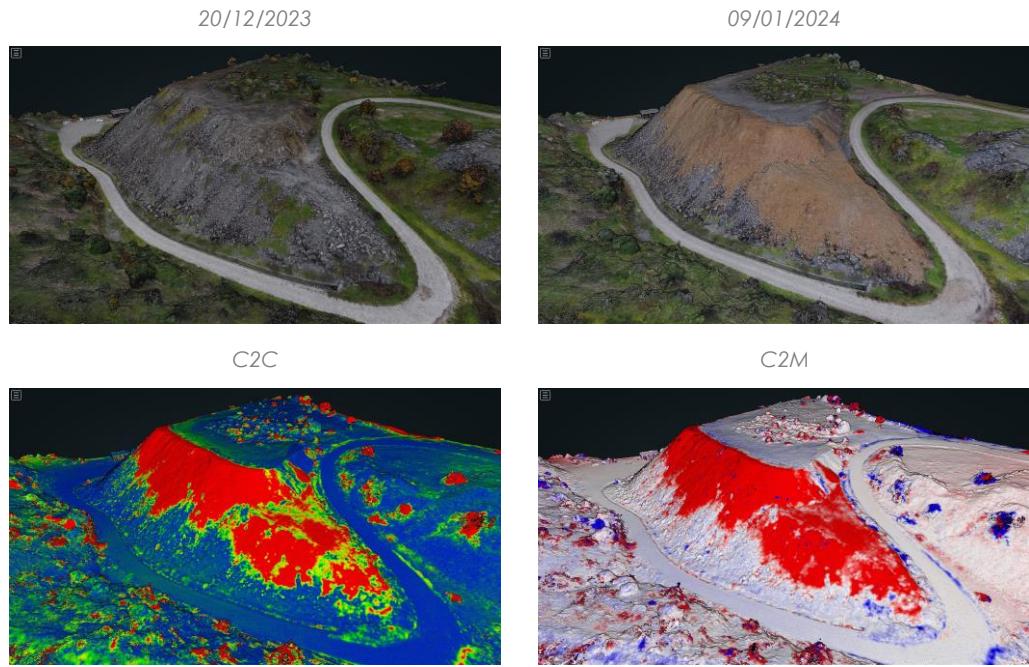
Alterações associadas à deposição de sedimentos e de material terroso no talude da escombreira principal, e a sua escorrência ao longo da sua face (**Fig. 16**).

Fig. 16: Esquema de imagens representativas das alterações detectadas.
