Monitorização topográfica e geofísica:
**Recuperação e reabilitação
de áreas desertificadas e de
escombeiras existentes no
vale do Côa /
CANADA DO INFERNO**

(Canada do Inferno, Vila Nova de Foz Côa, Guarda,
Portugal)

Relatório intercalar

- Relatório intercalar do projecto de Monitorização topográfica e geofísica: Recuperação e reabilitação de áreas desertificadas e de escombeiras existentes no vale do Côa / CANADA DO INFERNO (Canada do Inferno, Vila Nova de Foz Côa, Guarda, Portugal).

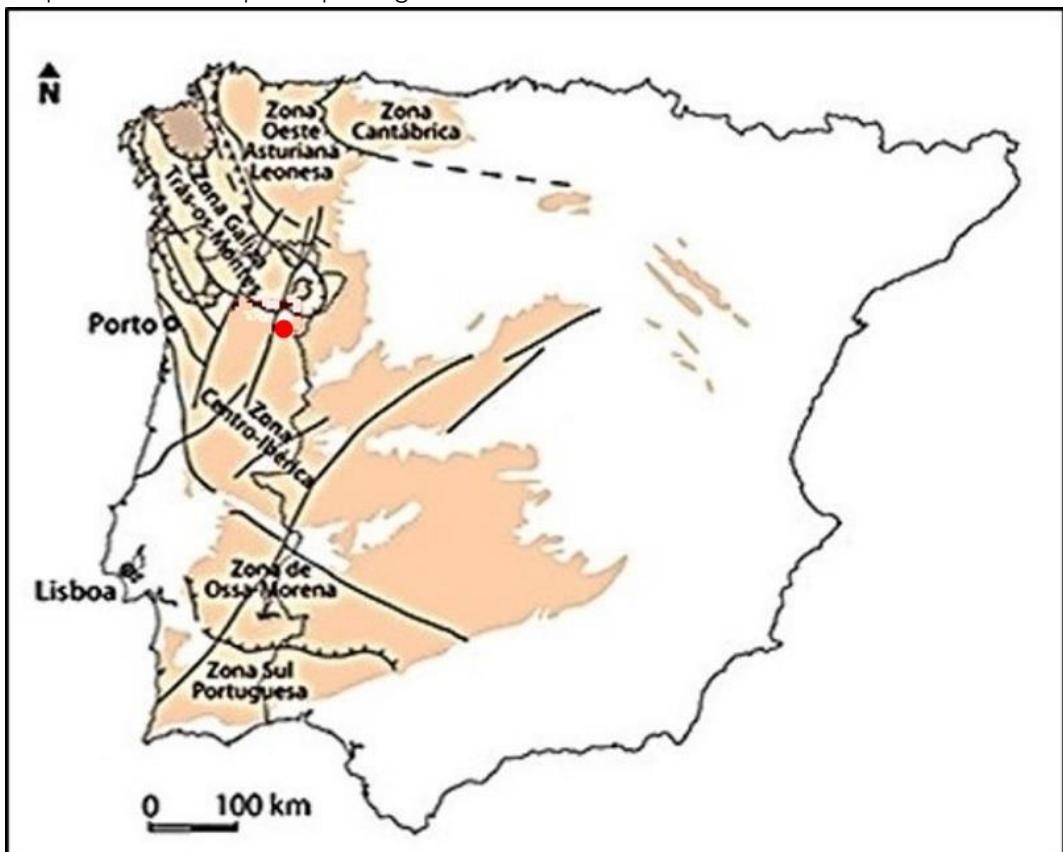
Fig. 1: Divisão estrutural actual do Maciço Ibérico, com a representação da localização de Vila Nova de Foz Côa (Julivert et al., 1974, modificado).

Geologicamente, a região de Vila Nova de Foz Côa está inserida na zona geotectónica Zona Centro-ibérica (Fig. 1), no NW do Maciço Ibérico, representada na folha 15-A Vila Nova de Foz Côa da Carta Geológica de Portugal à escala 1:50 000 e na Carta Geológica Simplificada do Parque Arqueológico do Vale do Côa à escala 1:80 000.

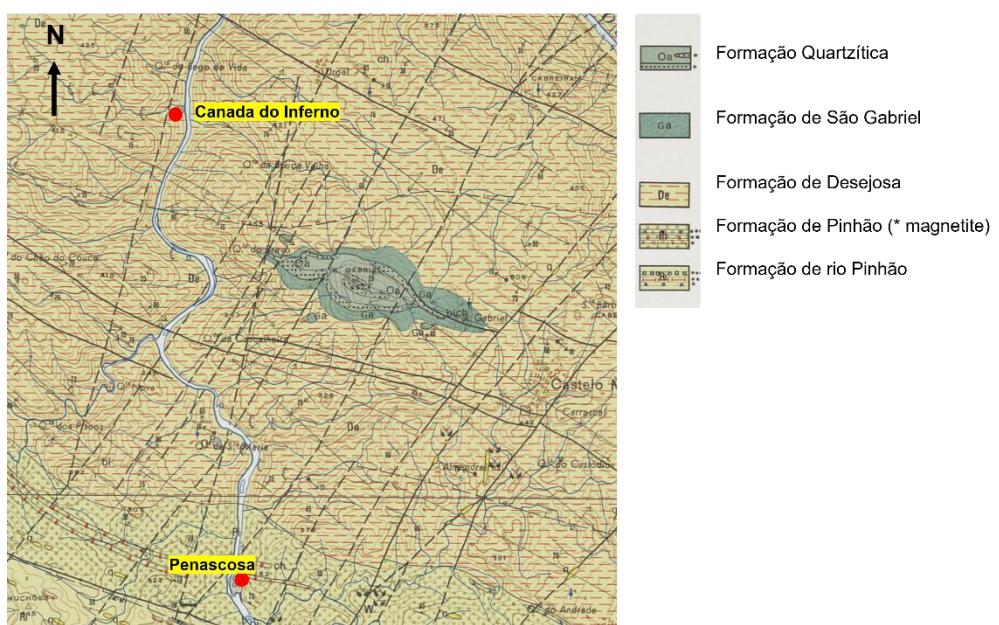
Fig. 2: Localização dos sítios arqueológicos do da Canada do Inferno e da Penascosa, excerto da folha 15-A Vila Nova de Foz Côa da Carta Geológica de Portugal à escala 1:50 000.

O sítio arqueológico da Penascosa localiza-se na margem direita do rio, entre os 220 e os 140 m, numa praia fluvial, numa zona onde o rio percorre uma larga curva no sentido NW-SE e o Vale do Côa é mais aberto. Geologicamente está localizado na Formação de Pinhão, constituída por filitos cloríticos, quartzo-cloríticos, metagrauvaques com filitos negros, níveis de magnetite e metacalcários (Fig. 2).

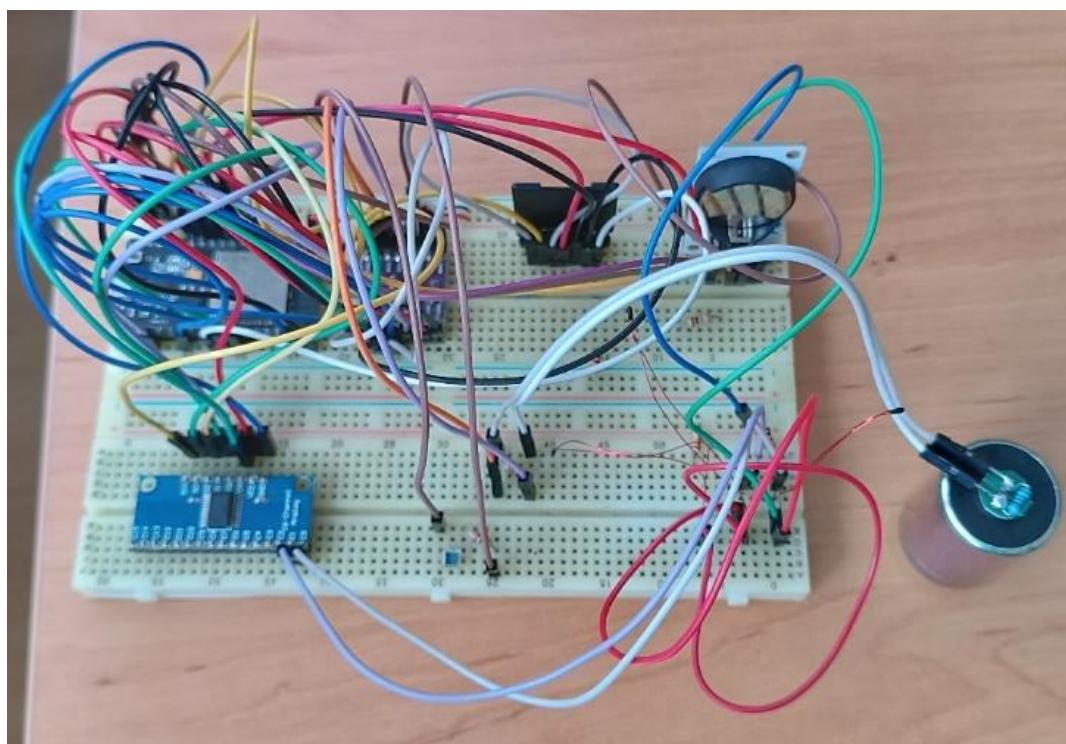
Fig. 3: Protótipo das ligações dos vários componentes periféricos e testes do sistema de aquisição.

O sistema foi desenvolvido e testado a partir de um protótipo construído numa *breadboard* (**Fig. 3**), para avaliar o funcionamento de todos os componentes e periféricos da unidade de aquisição dos dados, assim como testar diferentes fases do programa.

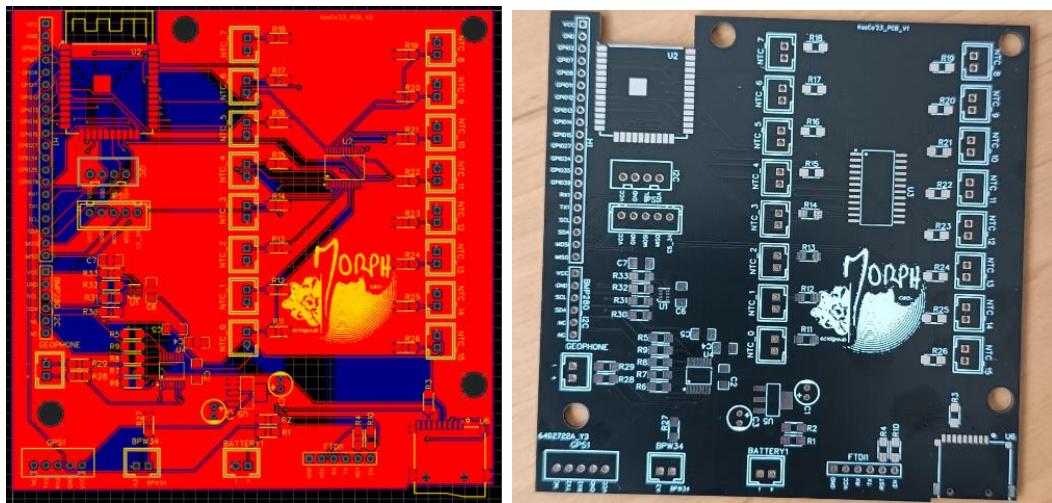
Fig. 4: Design final do circuito impresso antes e após construção.

Confirmada a operacionalidade e fiabilidade do modelo, seguimos para esquema eletrónico que seguiu o desenho do circuito impresso e, uma vez feitos todos os ajustes de desenho circuito impresso, este seguiu para construção por empresa devidamente qualificada para o efeito, que entregou a primeira versão do circuito impresso em menos de 2 semanas (**Fig.**).

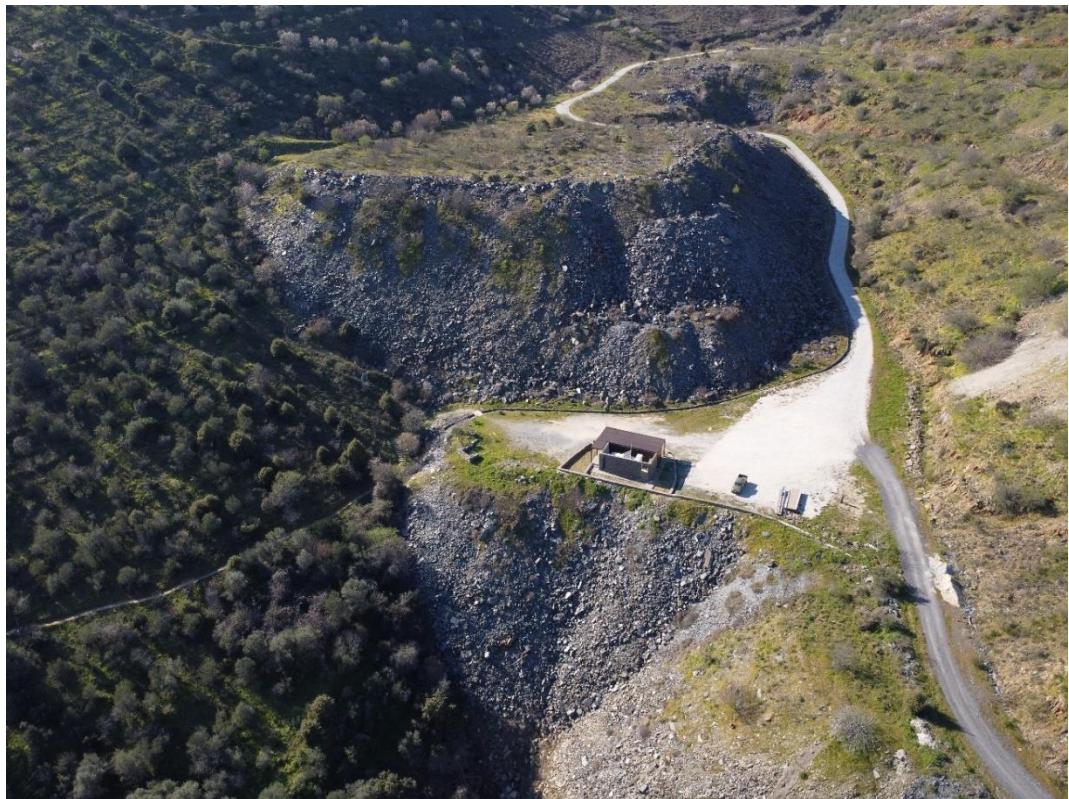
Fig. 5: Fotografia aérea da área da escombreira (17/02/2023).

A monitorização geométrica periódica da escombreira na Canada do Inferno encontra-se a ser executada a partir da técnica de aerofotogrametria por meio de aeronave não tripulada (UAS/drone), tendo já sido realizados testes para integração de dados TLS (Terrestrial Laser Scanner), embora ainda com resultados menos satisfatórios (Fig.). A área que actualmente tem sido alvo de inspecção é de 5,4 hectares.

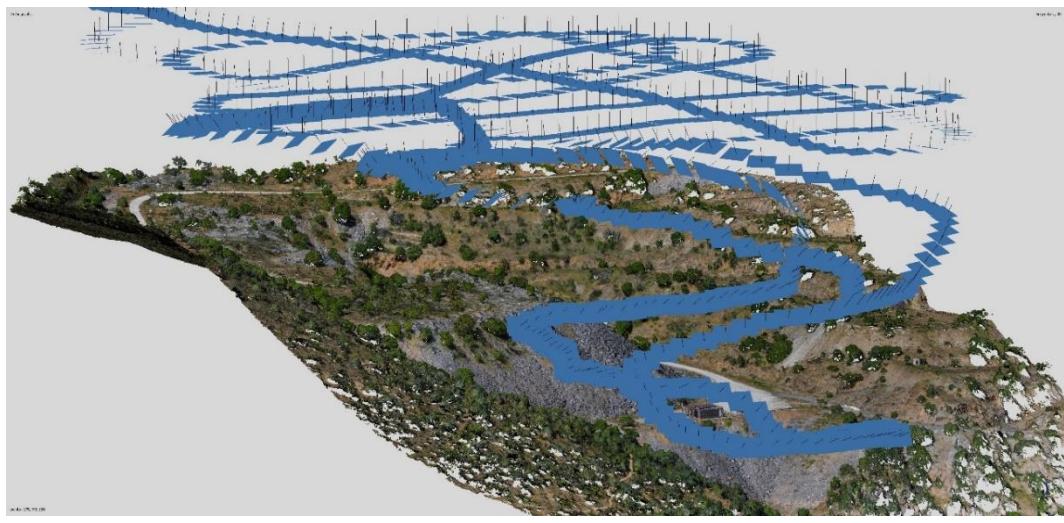
Fig. 6: Nuvem de pontos densa da escombreira e posição das fotografias captadas (18/04/2023).

A técnica de fotogrametria digital que utilizamos é denominada de *Structure-from-Motion with Multi-View Stereo (SfM-MVS)* e consiste em estimar e reconstituir tridimensionalmente o objecto ou cenário desejado, a partir de uma elevada sobreposição de fotografias 2D captadas de várias perspectivas. Um software próprio identifica os pontos comuns entre as diferentes fotografias, combinando-os e possibilitando uma reconstituição densa, replicando a geometria do objecto capturado numa nuvem de pontos composta por milhões de pontos com coordenadas 3D (XYZ) e cor RGB (Furukawa & Ponce, 2010; Rothermel & Wenzel, 2012; Micheletti et al., 2015) (Fig.).

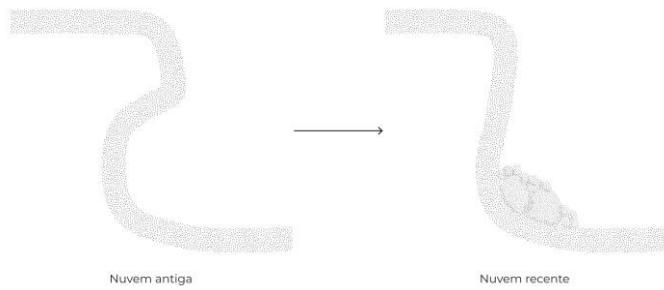
Fig. 7: Cloud-to-Cloud (C2C) (Ramos, 2021).

A monitorização geométrica é realizada pela comparação e evolução entre modelos de dois tempos distintos. Primeiro é realizado o alinhamento entre as nuvens de pontos a partir de coordenadas ou com o algoritmo ICP (Iterative Closest Point). Posteriormente são utilizados os algoritmos que permitem avaliar a distância entre duas nuvens de pontos C2C (Cloud-to-Cloud) (Fig.) ou entre uma superfície/mesh e uma nuvem de pontos C2M (Cloud-to-Model) (Fig.), gerando um modelo tridimensional que permite identificar as áreas de erosão e de deposição.

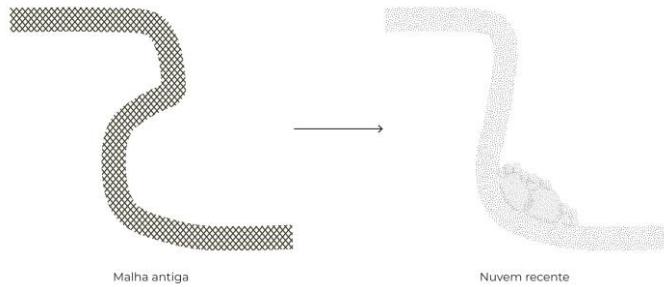
Fig. 8: Cloud-to-Model (C2M) (Ramos, 2021).

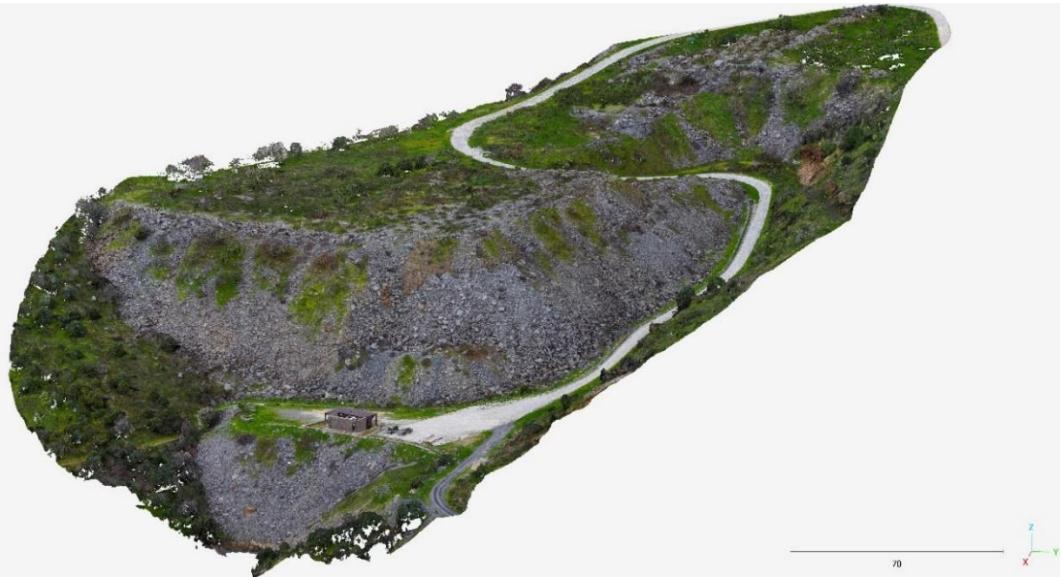
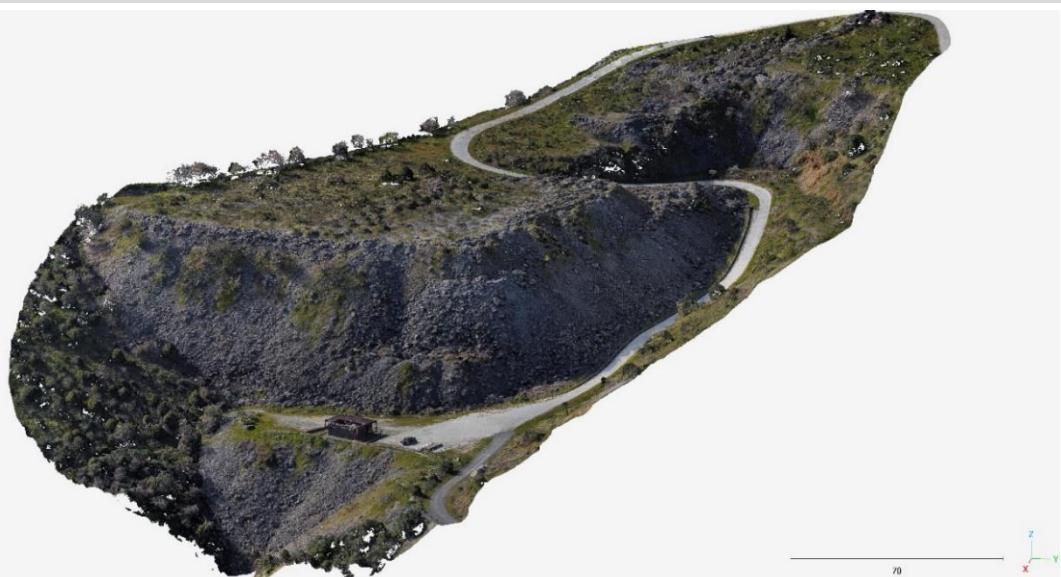
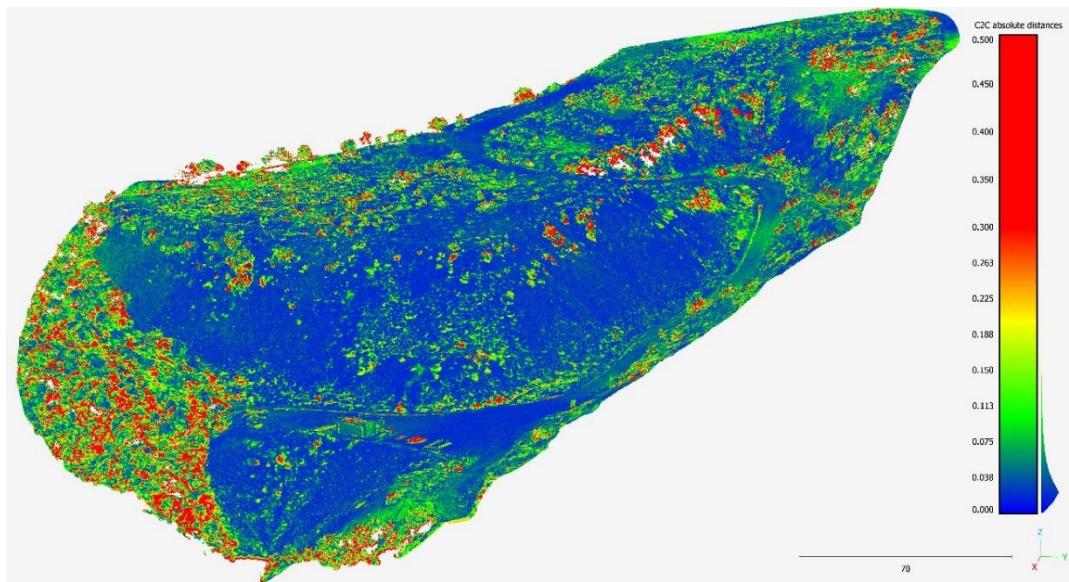
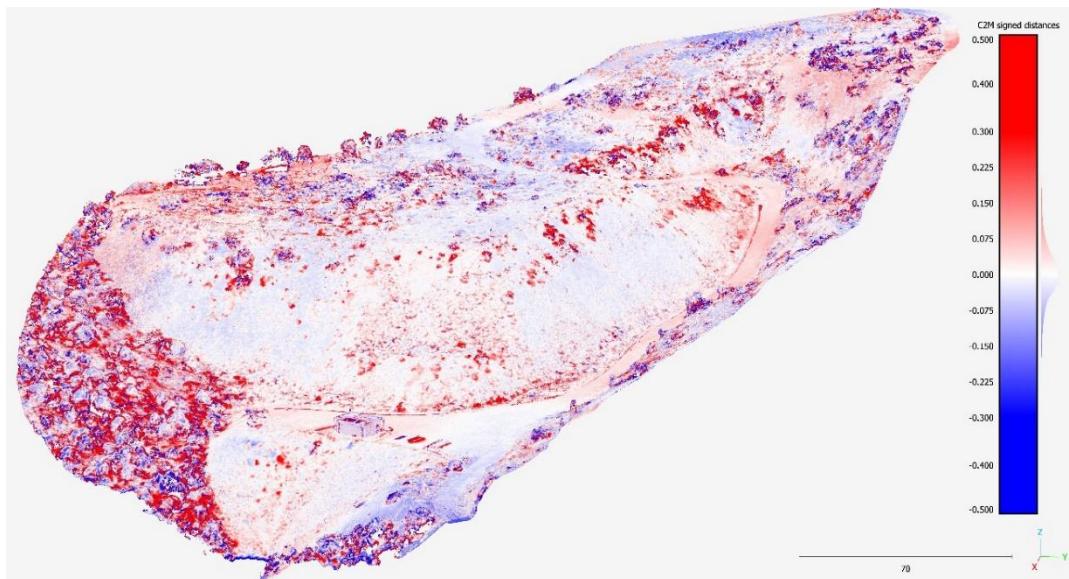
As alterações geométricas observadas são correspondentes à vegetação e ao erro inerente da inspecção (**Fig. 4-10**).

Fig. 4: Área de inspecção no dia 10/01/2023.

Fig. 5: Área de inspecção no dia 17/02/2023.

Fig. 6: Inspecção C2C entre 10/01/2023 e 17/02/2023.

Fig. 7: Inspecção C2M entre 10/01/2023 e 17/02/2023.

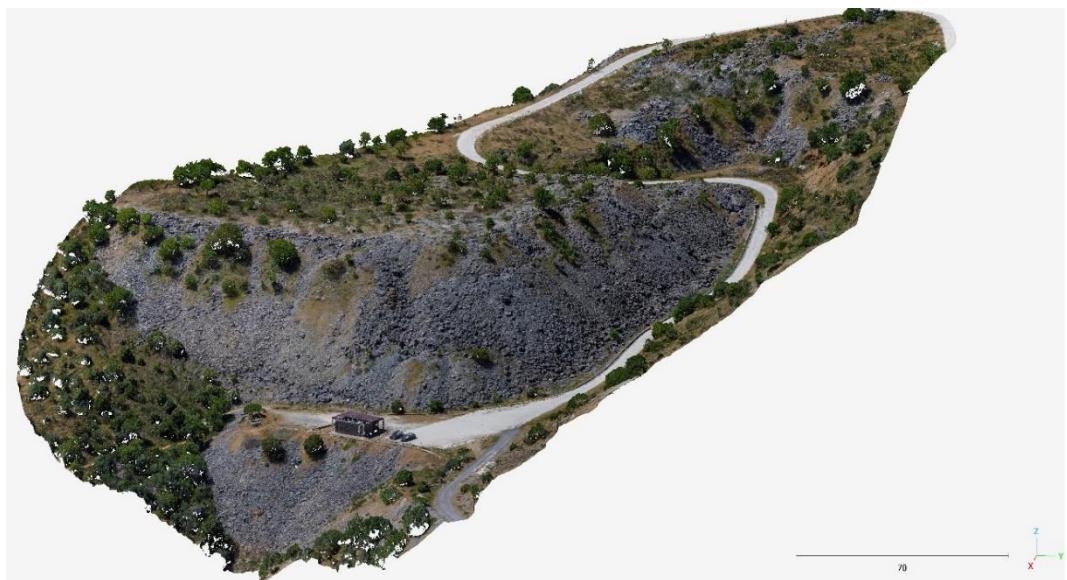
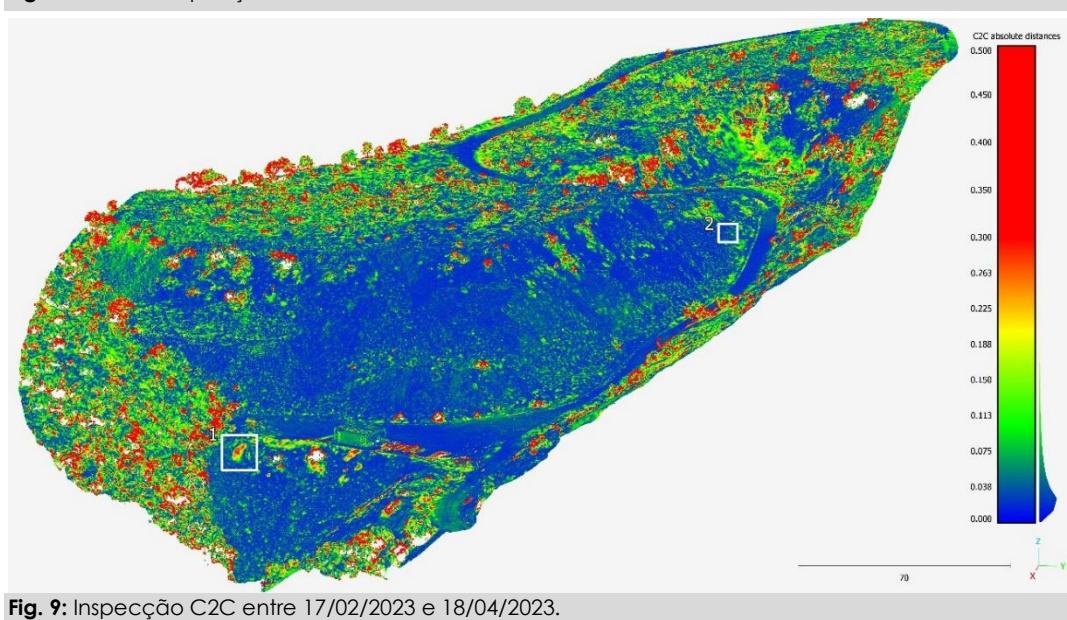
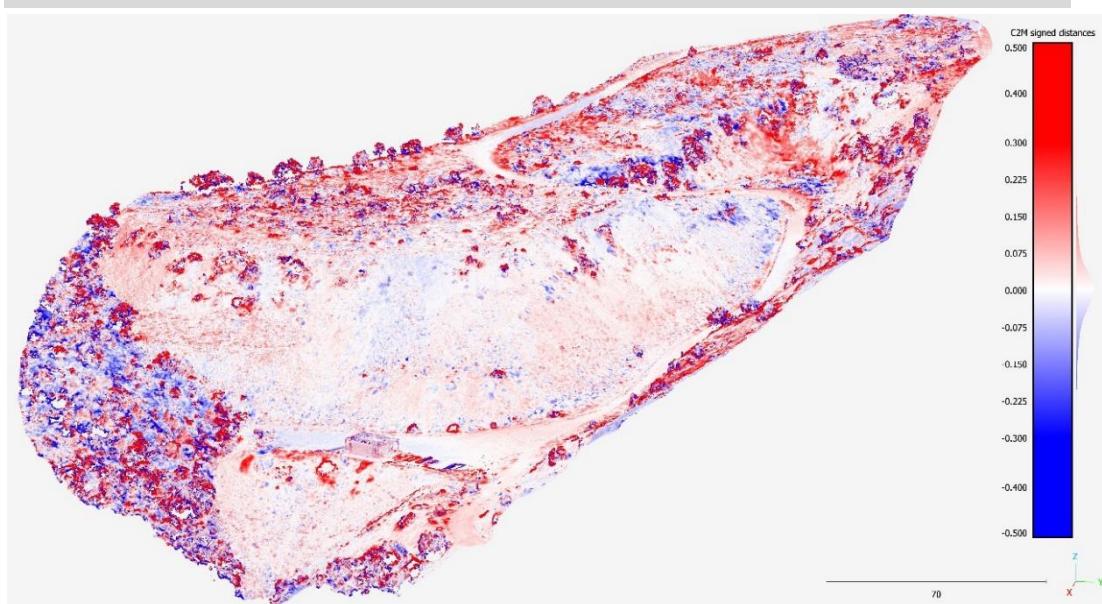
As alterações geométricas observadas de maior destaque são correspondentes à vegetação e ao erro inerente da inspecção (Fig. 9).

Fig. 8: Área de inspecção no dia 18/04/2023.

Fig. 9: Inspecção C2C entre 17/02/2023 e 18/04/2023.

Fig. 10: Inspecção C2M entre 17/02/2023 e 18/04/2023.

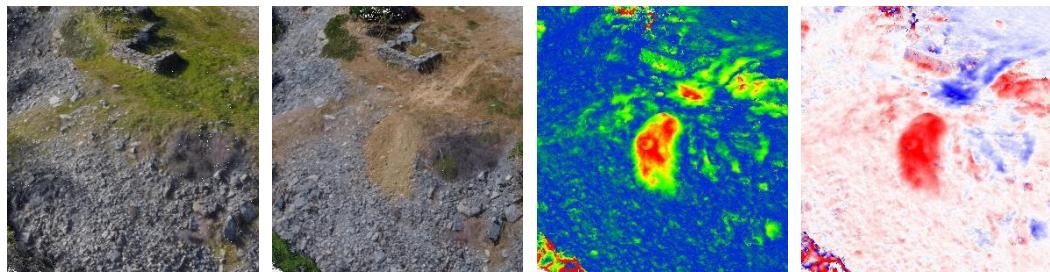
Alteração n.º 1:

É, no entanto, identificada uma alteração de origem antrópica que corresponde à movimentação e deposição de areias na encosta da escombreira inferior (Fig. 11); e, outra, respeitante à movimentação de um bloco no sentido descendente, cuja origem é incógnita (Fig. 12).

Erosão mecânica da superfície e deposição de sedimentos na vertente.

Fig. 11: Alteração n.º 1 - nuvens de pontos RGB e inspecção C2C e C2M entre 17/02/2023 e 18/04/2023.

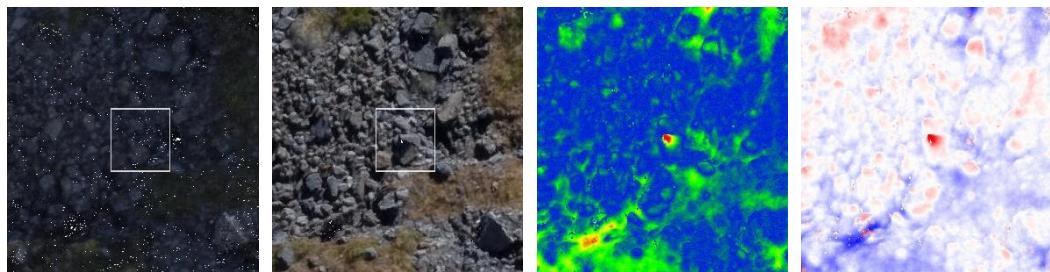
Alteração n.º 2:

Movimentação de bloco no sentido descendente, não tendo sido possível identificar a sua origem com precisão.

Fig. 12: Alteração n.º 2 - nuvens de pontos RGB e inspecção C2C e C2M entre 17/02/2023 e 18/04/2023.

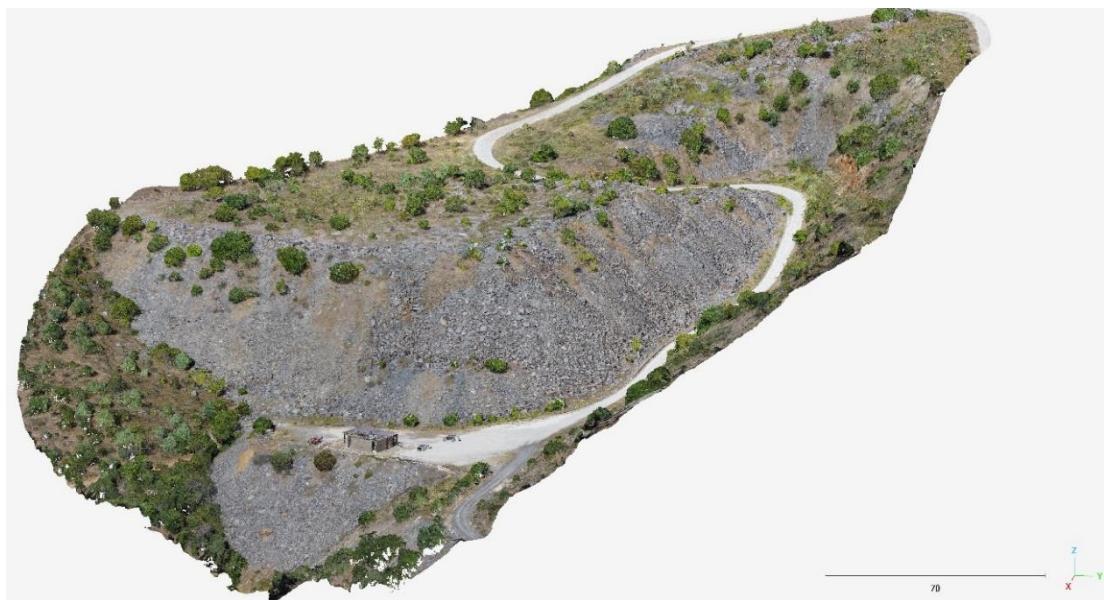
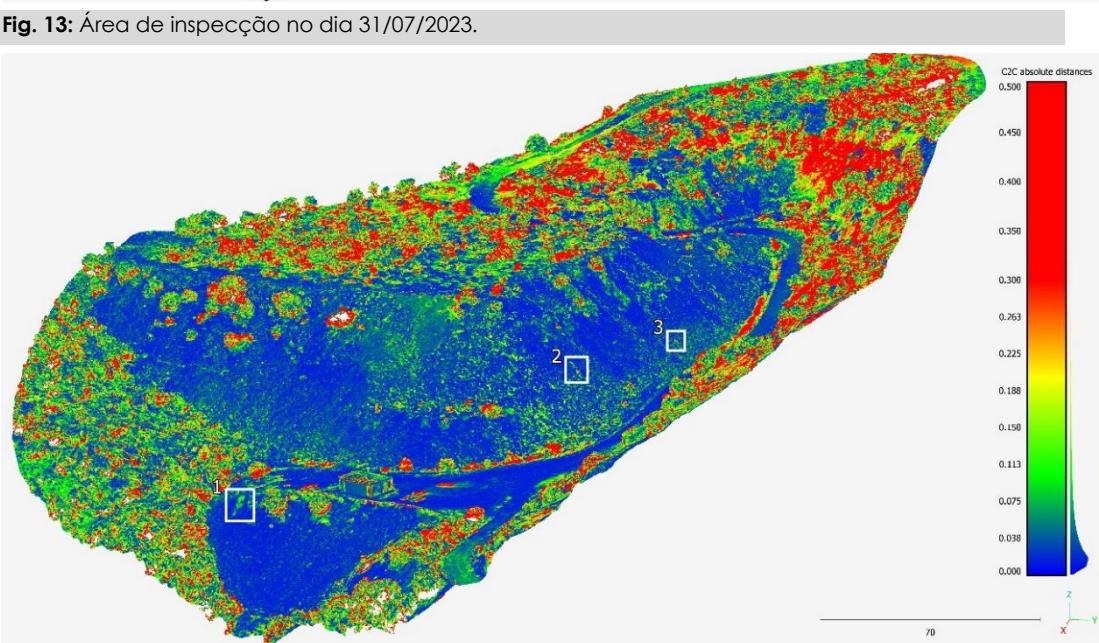
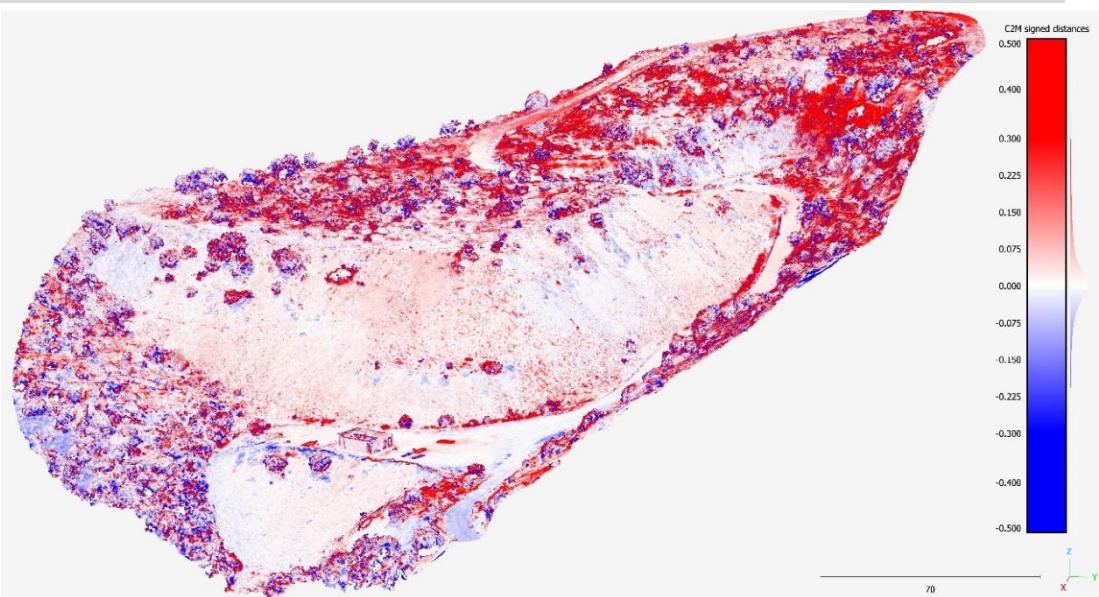
As alterações geométricas observadas de maior destaque são correspondentes à vegetação e ao erro inerente da inspecção (**Fig. 14**).

Fig. 13: Área de inspecção no dia 31/07/2023.

Fig. 14: Inspecção C2C entre 18/04/2023 e 31/07/2023.

Fig. 15: Inspecção C2M entre 18/04/2023 e 31/07/2023.

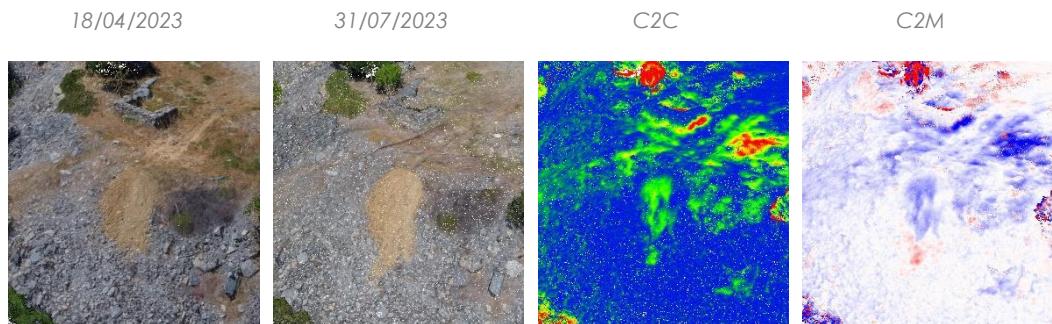
Alteração nº. 1:

Identifica-se, porém, a possível consolidação e escorrência do material arenoso (**Fig. 16**) previamente assinalado na inspecção anterior; bem como a movimentação de um bloco, com cerca de 1 metro, no sentido descendente em cerca de 2 metros desde a sua origem (**Fig. 17**); e, ainda, a possível rotação e movimentação descendente em 50 cm de um bloco com cerca de 70 cm (**Fig. 18**).

Deslocação/assentamento de algum material arenoso depositado na vertente, bem como a sua escorrência e acumulação numa área inferior.

Fig. 16: Alteração n.º 1 - nuvens de pontos RGB e inspecção C2C e C2M entre 18/04/2023 e 31/07/2023.

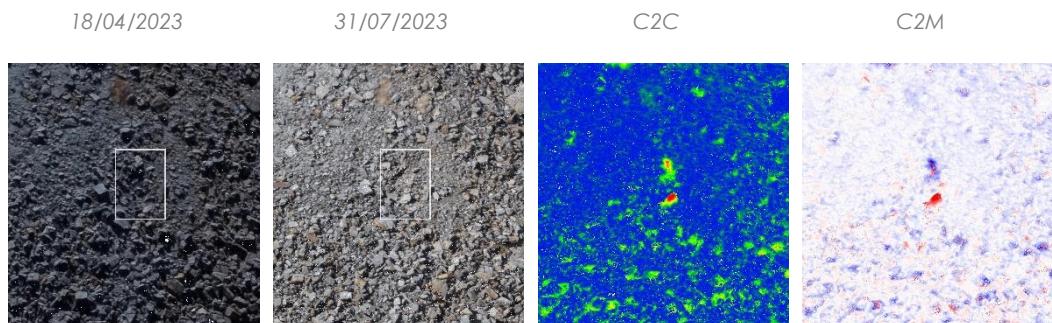
Alteração nº. 2:

Movimentação de um bloco, com cerca de 1 metro, no sentido descendente em cerca de 2 metros desde a sua origem.

Fig. 17: Alteração n.º 2 - nuvens de pontos RGB e inspecção C2C e C2M entre 18/04/2023 e 31/07/2023.

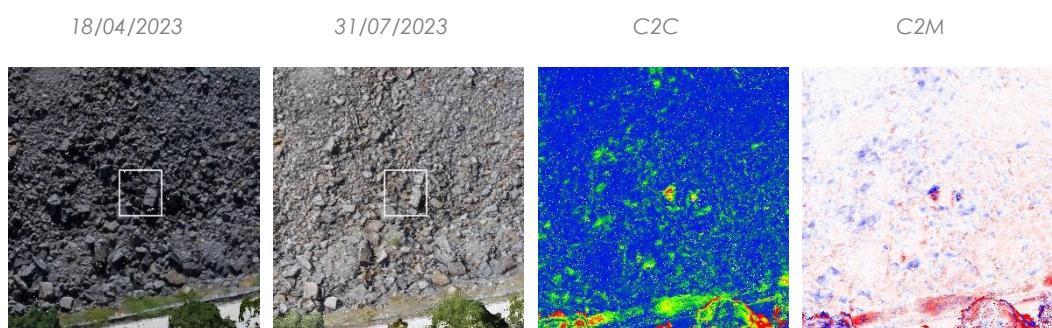
Alteração nº. 3:

Possível rotação e movimentação descendente em 50 cm de um bloco com cerca de 70 cm.

Fig. 18: Alteração n.º 3 - nuvens de pontos RGB e inspecção C2C e C2M entre 18/04/2023 e 31/07/2023.
