Monitorização topográfica e geofísica:
**Recuperação e reabilitação
de áreas desertificadas e de
escombeiras existentes no
vale do Côa /
CANADA DO INFERNO**

(Canada do Inferno, Vila Nova de Foz Côa, Guarda,
Portugal)

Relatório intercalar

- Relatório intercalar do projecto de Monitorização topográfica e geofísica:
Recuperação e reabilitação de áreas desertificadas e de escombeiras existentes no
vale do Côa / CANADA DO INFERNO (Canada do Inferno, Vila Nova de Foz Côa,
Guarda, Portugal).

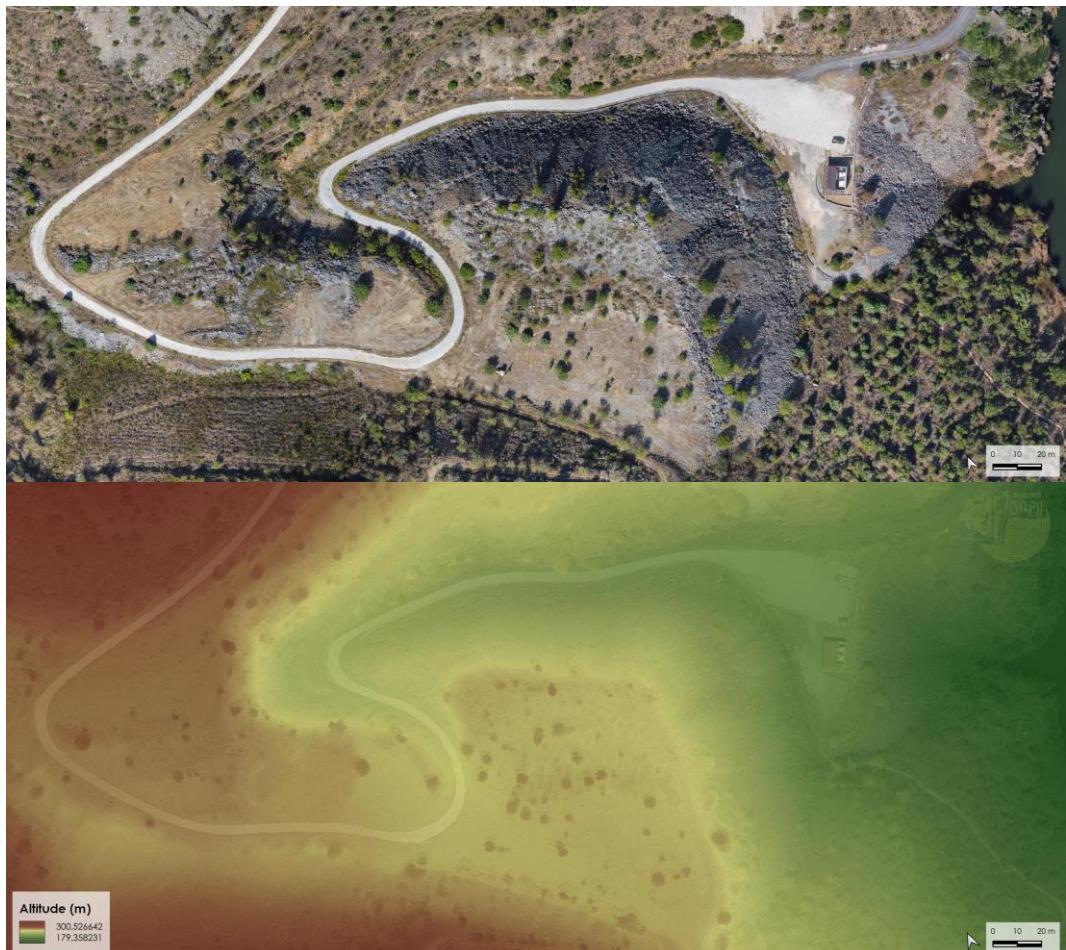
Fig. 1: Ortoimagem e modelo digital de superfície (MDS) da área da escombreira (12/09/2023).

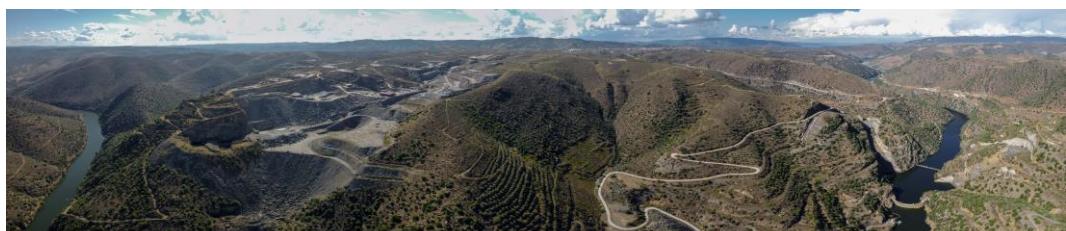
Fig. 2: Fotografia aérea panorâmica que enquadra o Rio Côa, a área da Pedreira do Poio, parte da escombreira e a ensecadeira (12/09/2023).

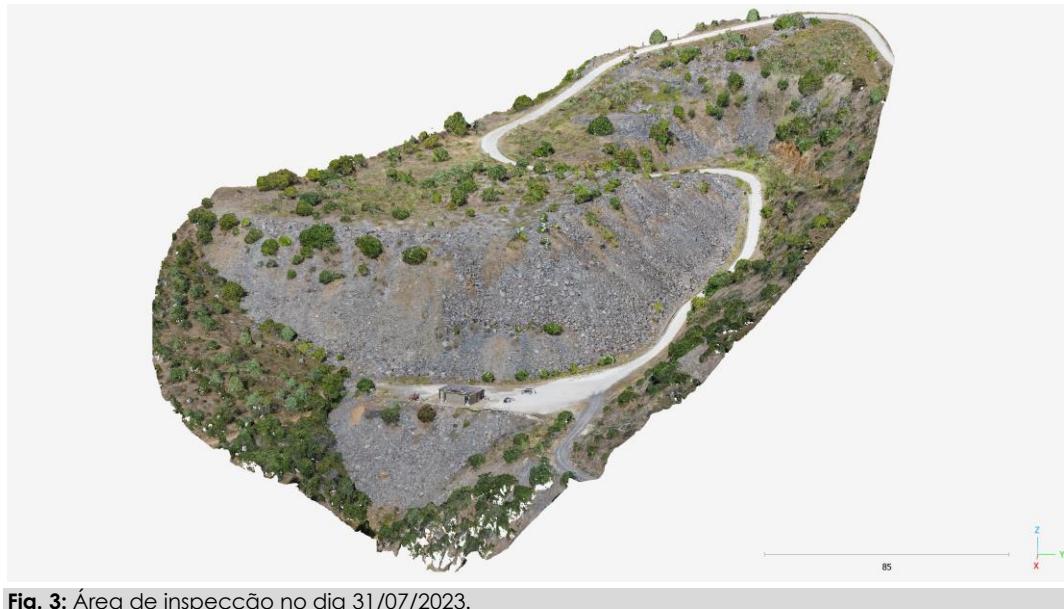
Fig. 3: Área de inspecção no dia 31/07/2023.

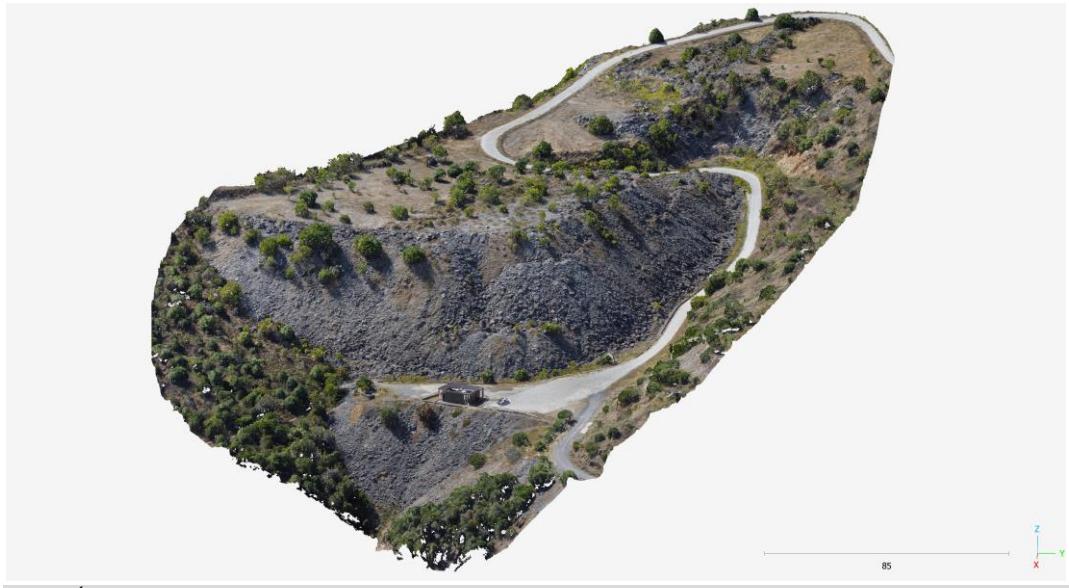
Fig. 4: Área de inspecção no dia 12/09/2023.

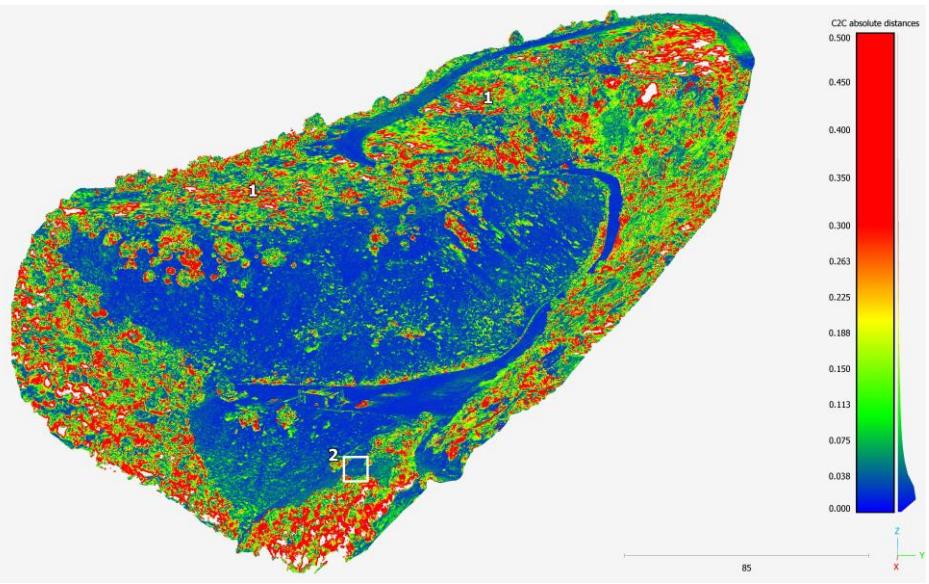
As alterações geométricas observadas de maior destaque são correspondentes à vegetação e ao erro inerente da inspecção (**Fig. 5**). No entanto, evidencia-se a limpeza que foi efetuada no topo da escombreira em duas das três áreas de interesse (**Fig. 6**).

Relativamente ao movimento de blocos, a única alteração identificada através deste método é respeitante a um bloco com cerca de 65 cm que se terá movido no sentido descendente em aproximadamente 3 metros.

Fig. 5: Inspecção C2C entre 31/07/2023 e 12/09/2023.

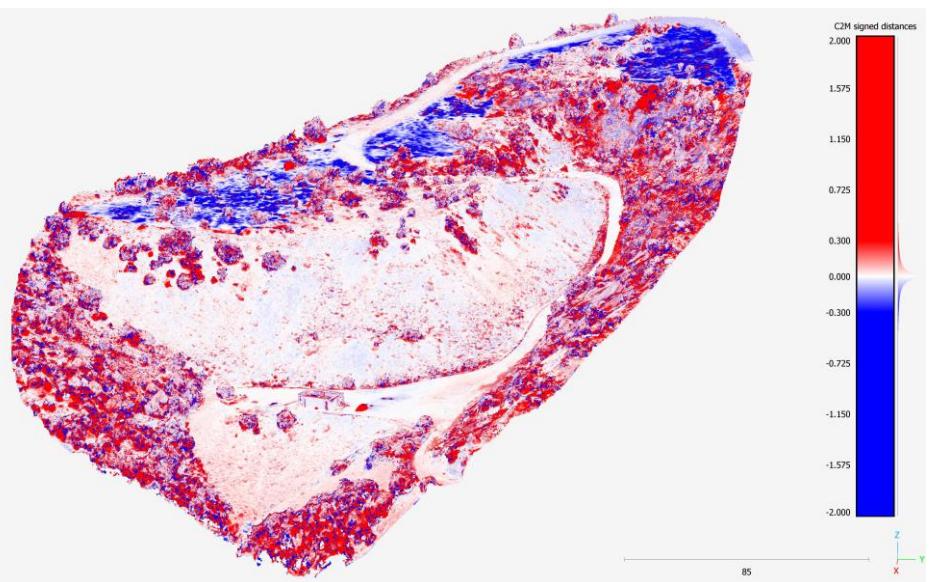
Fig. 6: Inspecção C2M entre 31/07/2023 e 12/09/2023.

Trabalhos de terraplanagem e remoção/limpeza de vegetação no topo da escombreira (área bastante evidente a azul na inspeção C2M).

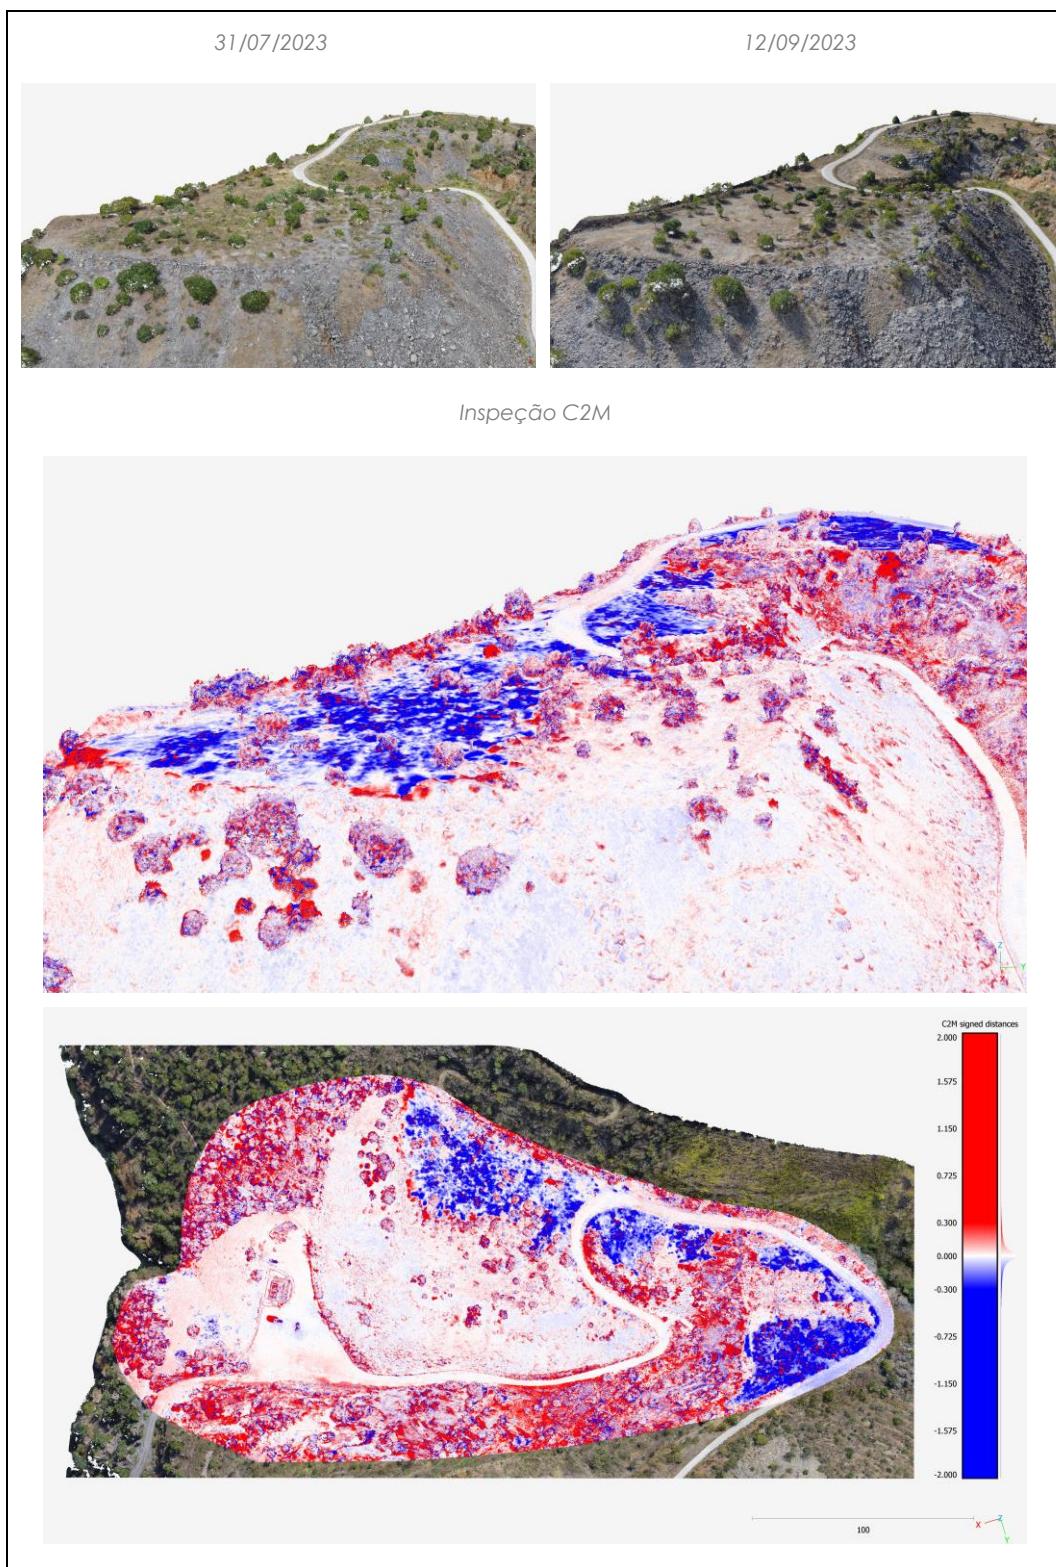
Alteração nº. 1:

Fig. 7: Esquema de imagens representativas da desmatação efetuada no topo da escombreira.

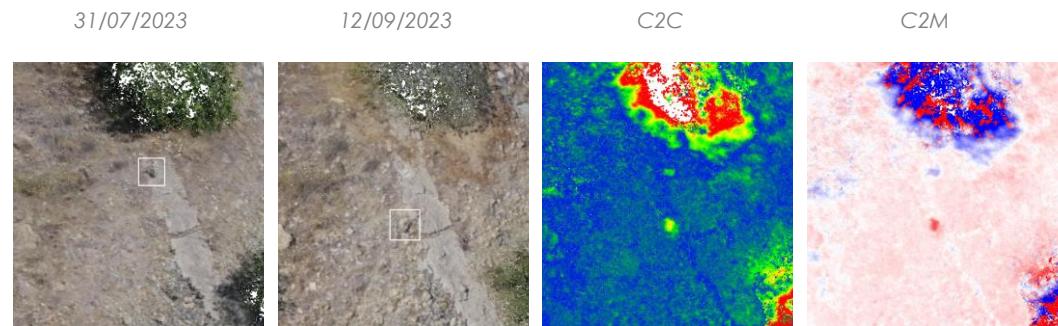
Alteração nº. 2:

Movimento descendente em aproximadamente 3 metros de bloco com cerca de 65 centímetros.

Fig. 8: Esquema de imagens representativas da desmatação efetuada no topo da escombreira.
